KERJA PRAKTIK

PERHITUNGAN PERBANDINGAN MATERIAL PENGGANTI POMPA SUMBER AIR BAKU PT PLN NUSANTARA POWER UP PAITON UNIT 1 DAN 2

PT. PLN Nusantara Power Unit Pembangkitan Paiton

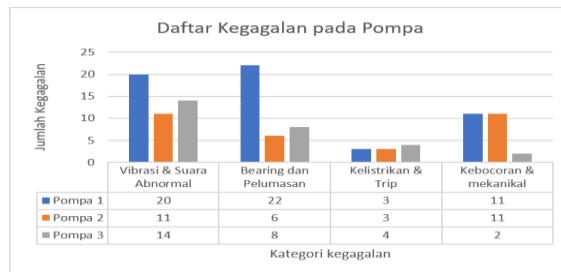
Gambar 3. 6 Grafik reliability pompa Klontong

Ada empat tipe kegagalan yang tercatat pada pompa Klontong, yaitu vibrasi akibat kavitasi, pelumasan, trip, serta kebocoran. Fokus utama penyelesaian masalah adalah kavitasi serta *overload* karena kedua masalah ini adalah masalah jangka panjang. Indikasi *overload* ditunjukkan dengan motor pompa yang sering mengalami *trip*, sementara kavitasi ditunjukkan dengan pembacaan vibrasi yang tinggi dari pompa dan motor. Kedua masalah ini berujung pada peningkatan *downtime* dari pompa. Dengan data kondisi operasi saat ini, *downtime* selama satu jam menimbulkan kerugian produksi listrik sebesar 10 MW. Selain itu, data historis menunjukkan bahwa material *impeller* pompa Klontong 1, BC-2, hanya bertahan selama sekitar lima tahun lebih dari tahun 2015 hingga 2021.
