**LAPORAN PRAKTIK KERJA NYATA
PEMELIHARAAN SISTEM SOOTBLOWER BOILER PT PLN
NUSANTARA POWER PAITON UNIT 9**

LAPORAN PRAKTEK KERJA NYATA
PT. PLN NUSANTARA POWER PAITON UNIT 9
PEMELIHARAAN MESIN 1 UNIT 9

LEMBAR PENGESAHAN PERUSAHAAN
LAPORAN PRAKTIK KERJA NYATA
PEMELIHARAAN SISTEM SOOTBLOWER BOILER PT PLN
NUSANTARA POWER PAITON UNIT 9

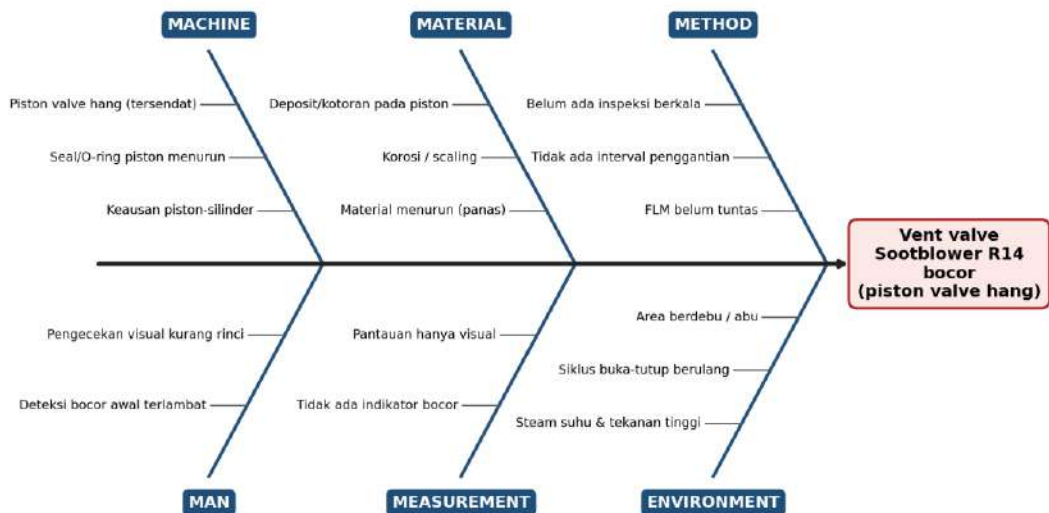
Gambar 4. 4 Diagram Fishbone Kebocoran Vent Valve Sootblower R14

Analisis penyebab dilakukan dengan diagram fishbone (sebab-akibat) menggunakan enam kategori 6M: machine, material, method, man, measurement, dan environment. Akibat yang dianalisis adalah “vent valve Sootblower R14 bocor (piston valve hang)”. Hasilnya ditunjukkan pada Gambar 4.4.

Berdasarkan fishbone dan 5 Why, penyebab langsung kebocoran adalah piston valve pada vent valve yang hang sehingga valve tidak menutup rapat. Akar masalahnya adalah penurunan kondisi komponen vent valve akibat pemakaian pada kondisi steam bersuhu dan bertekanan tinggi, yang tidak terdeteksi dini karena vent valve belum tercakup dalam pemeliharaan preventif terjadwal. Kondisi ini sesuai dengan pencatatan pada *Failure Reporting* yang mengklasifikasikan penyebab sebagai *unsafe condition*.

- Memasukkan pemeriksaan vent valve (kebocoran dan gerak piston) ke jadwal *preventive maintenance* sootblower.
- Menetapkan interval pemeriksaan dan penggantian seal atau komponen aus berdasarkan umur pakai.
- Menyediakan stok suku cadang *vent valve* agar waktu perbaikan lebih singkat.
- Mencatat setiap kebocoran venting pada riwayat aset agar tren gangguan dapat dipantau.
