FORM HASIL INSPEKSI APAR	
Lokasi	Departemen Parasitologi - Laboratorium
Nomor APAR	N/A
Media APAR	Powder
Kapasitas	5 kg
Tahun Produksi Tabung APAR	N/A
Tanggal Inspeksi	08/06/2026
Tanggal Kadaluarsa

HASIL INSPEKSI PROTEKSI PASIF

FORM HASIL INSPEKSI JALUR EVAKUASI/ PINTU DARURAT/ TANGGA DARURAT/PETA APAR/ PETA JALUR EVAKUASI	
Lokasi	Departemen Parasitologi
Tanggal Inspeksi	Senin, 8 Juni 2026

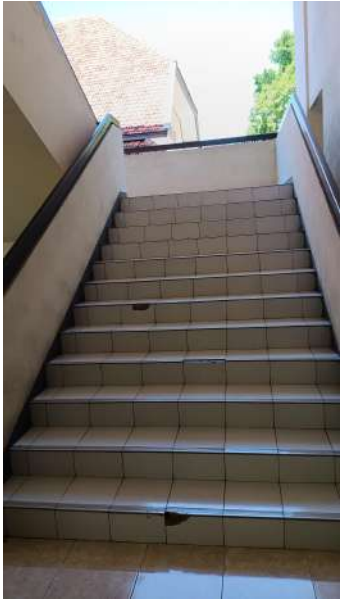
1. Tidak ada pintu darurat, hanya terdapat jalur keluar masuk

1. Pemasangan tanda jalur arah evakuasi dan tanda EXIT
