Vehicle Inspection Report
สรุปผลการตรวจสภาพรถ (Inspection Summary)

INSPECTION BY ONE2CAR

I024/0484-21

Toyota Majesty 2.8 Standard

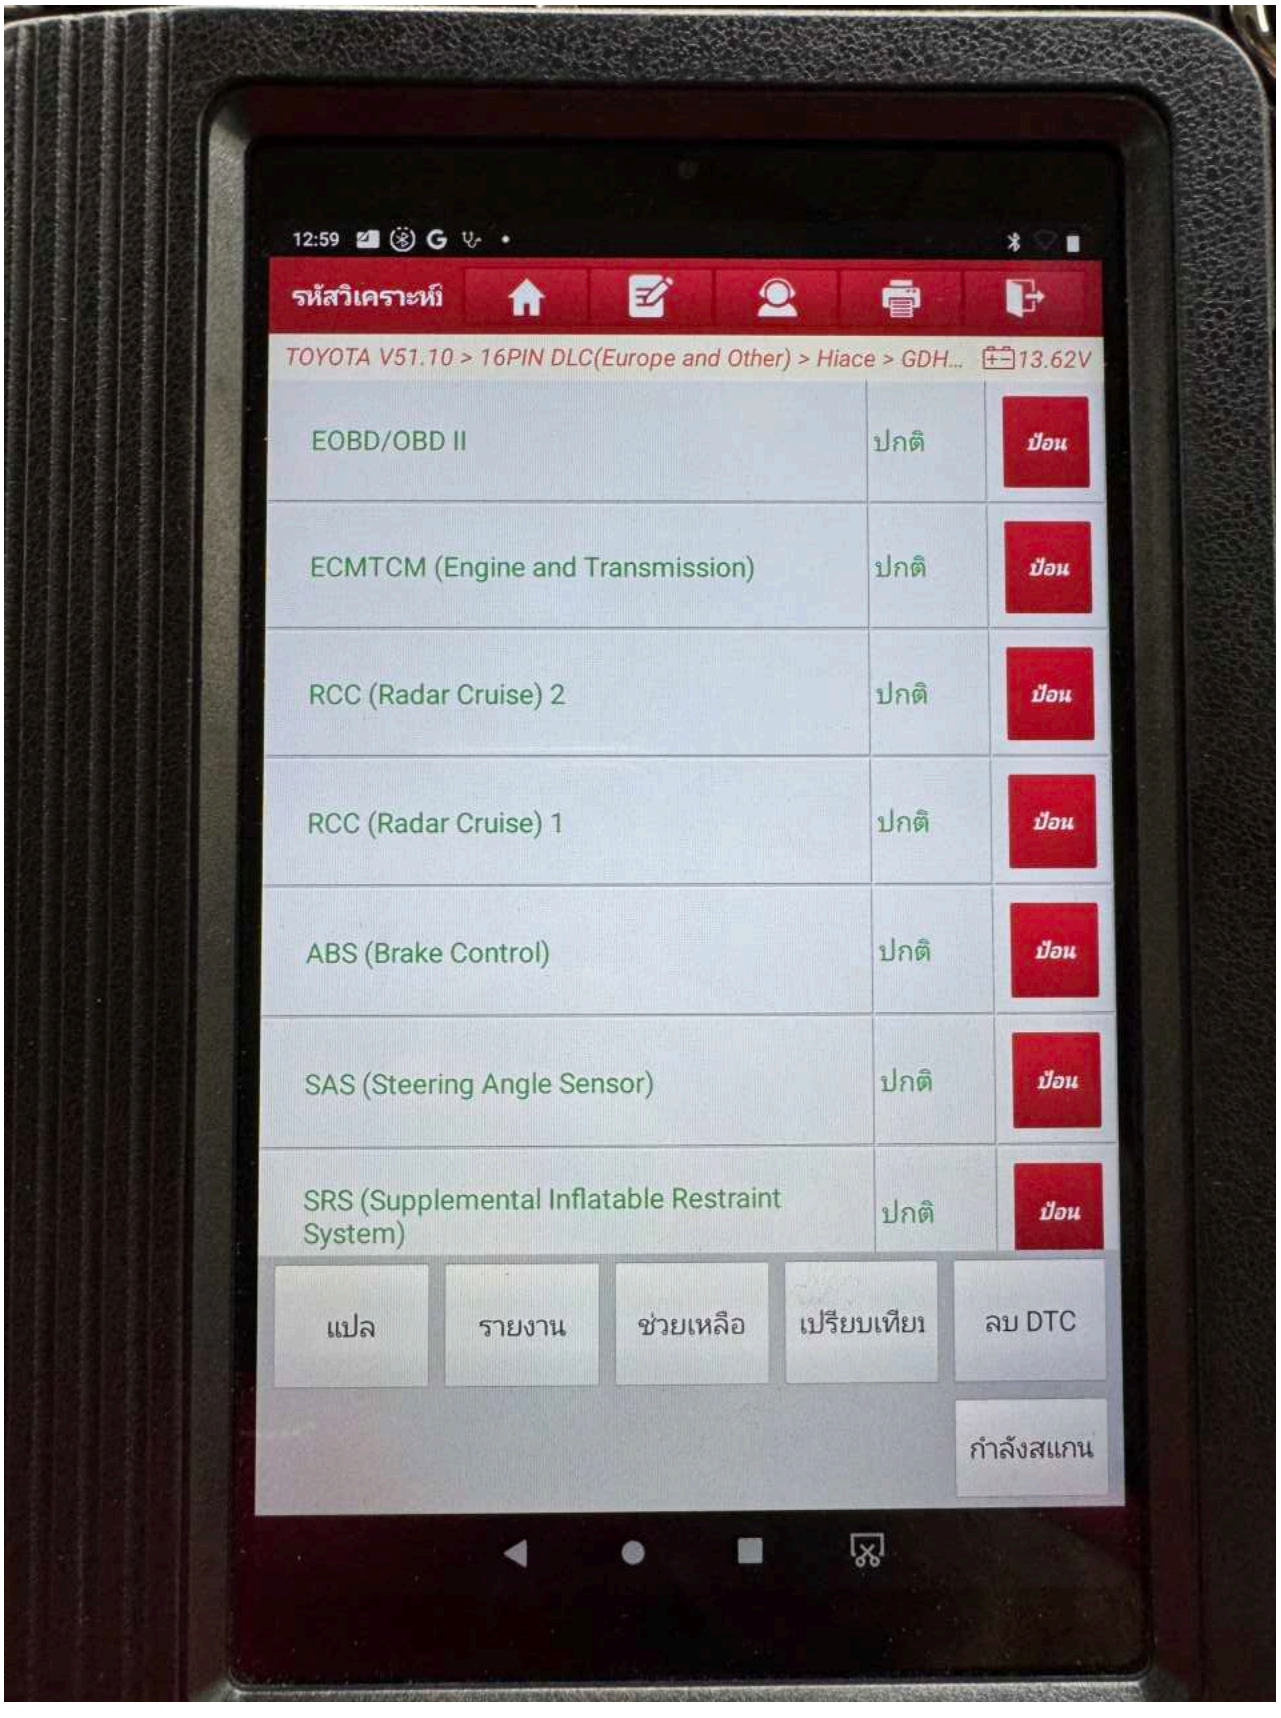
ภาพ OBD

12:59
รหัสวิเคราะห์
TOYOTA V51.10 > 16PIN DLC(Europe and Other) > Hiace > GDH...
13.62V
EOBD/OBD II
ปกติ
ป้อน
ECMTCM (Engine and Transmission)
ปกติ
ป้อน
RCC (Radar Cruise) 2
ปกติ
ป้อน
RCC (Radar Cruise) 1
ปกติ
ป้อน
ABS (Brake Control)
ปกติ
ป้อน
SAS (Steering Angle Sensor)
ปกติ
ป้อน
SRS (Supplemental Inflatable Restraint System)
ปกติ
ป้อน
แปล
รายงาน
ช่วยเหลือ
เปรียบเทียบ
ลบ DTC
กำลังสแกน
