LAPORAN QUALITY AUDIT & CROSS-CHECK DETAILING GAMBAR

Verifikasi Kesalahan Notasi, Tagging & Anomali Detailing Sebelum Rilis Lapangan

Nama Proyek:	NUAS-FT-PN-PJ4 (Pos Jaga & Parkir Motor)	**Tanggal Audit:**	09 Oktober 2026
Paket Dokumen:	05. Gambar For Tender / Konstruksi	**Reviewer:**	Site Engineer (BIM Quality Audit)
File Model:	NUAS-FT-PN-PJ4.rvt	**Status:**	**PERLU PERBAIKAN NOTASI**

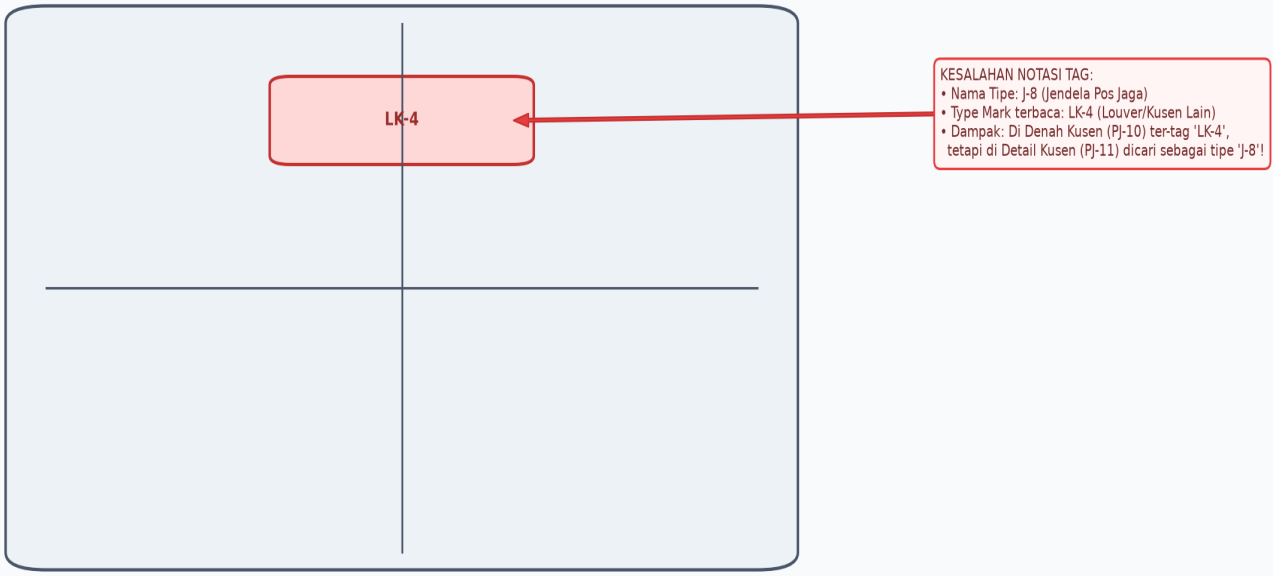
No	Sheet / Lokasi	Elemen ID	Kondisi Notasi Saat Ini	Seharusnya (Standar)	Dampak & Risiko Lapangan
1	**PJ - 10** (Denah Kusen) vs **PJ - 11** (Detail)	1789889 (Windows)	• Nama Tipe: **J-8** • Type Mark: **LK-4**	Type Mark disamakan: **J-8**	**Mismatch Tag:** Di denah muncul LK-4, tetapi di tabel detail dicari sebagai J-8. Mandor/subkon kusen bingung.
2	**PJ - 12** (Denah Pondasi)	1591423 (Balok Sloof)	Type Mark: **'BP (110X1 10)'** *(Typo spasi)*	Type Mark: **'BP 110x110'**	**Typo Dimensi:** Format teks cacat di lembar kerja cetak & gagal grouping otomatis di Schedule Revit.
3	Model 3D (Dinding / Partisi)	Warnings Instance Ganda	Dua dinding bertumpuk di koordinat identik.	Hapus 1 dinding duplikat.	**Double Count BQ:** Volume dinding, plesteran, dan cat terhitung 2x lipat pada BQ tender.
4	Project Browser (Daftar Sheet)	1248068 (PJ - 12)	Pondasi berada di nomor 12 setelah kusen.	Kelompokkan di awal struktur.	**Urutan Membingungkan:** Urutan cetak tidak runut menyulitkan cross-check bertahap di lapangan.

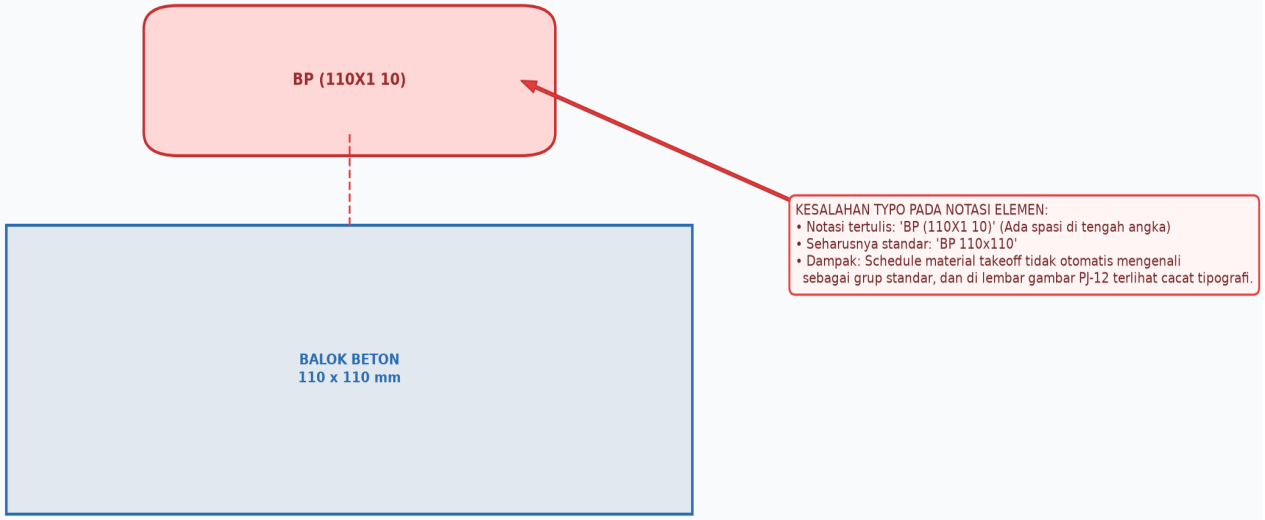
TEMUAN #1: MISMATCH NOTASI TIPE JENDELA (SHEET PJ-10 vs PJ-11)

Lokasi Elemen ID: 1789889 | Kategori: Windows | View: DENAH KUSEN & DETAIL KUSEN

TEMUAN #2: TYPO SPASI PADA PARAMETER TYPE MARK BALOK (SHEET PJ-12)

Lokasi Elemen ID: 1591423 | Tipe: BP 110x110 | View: DENAH PONDASI & SLOOF

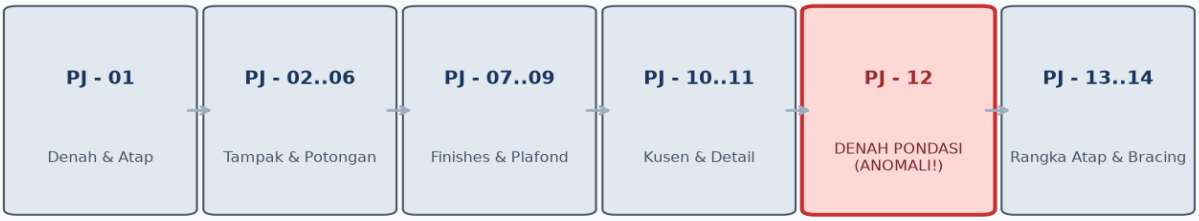
TEMUAN #4: ANOMALI URUTAN LEMBAR GAMBAR STRUKTUR (PJ - 12 DENAH PONDASI)

Pondasi berada di nomor 12 di antara detail kusen dan rangka atap. Seharusnya ditempatkan berurutan di kelompok Struktur.
