ESTUDO DE CASO · FALHAS EM FUNDAÇÕES

# Os prédios inclinados de Santos

Recalque diferencial de fundações rasas sobre argila marinha mole

Engenharia Civil · 6º período · Fundações
Prof. Me. Luiz Gustavo Pimenta de Pádua
Aluno: _____

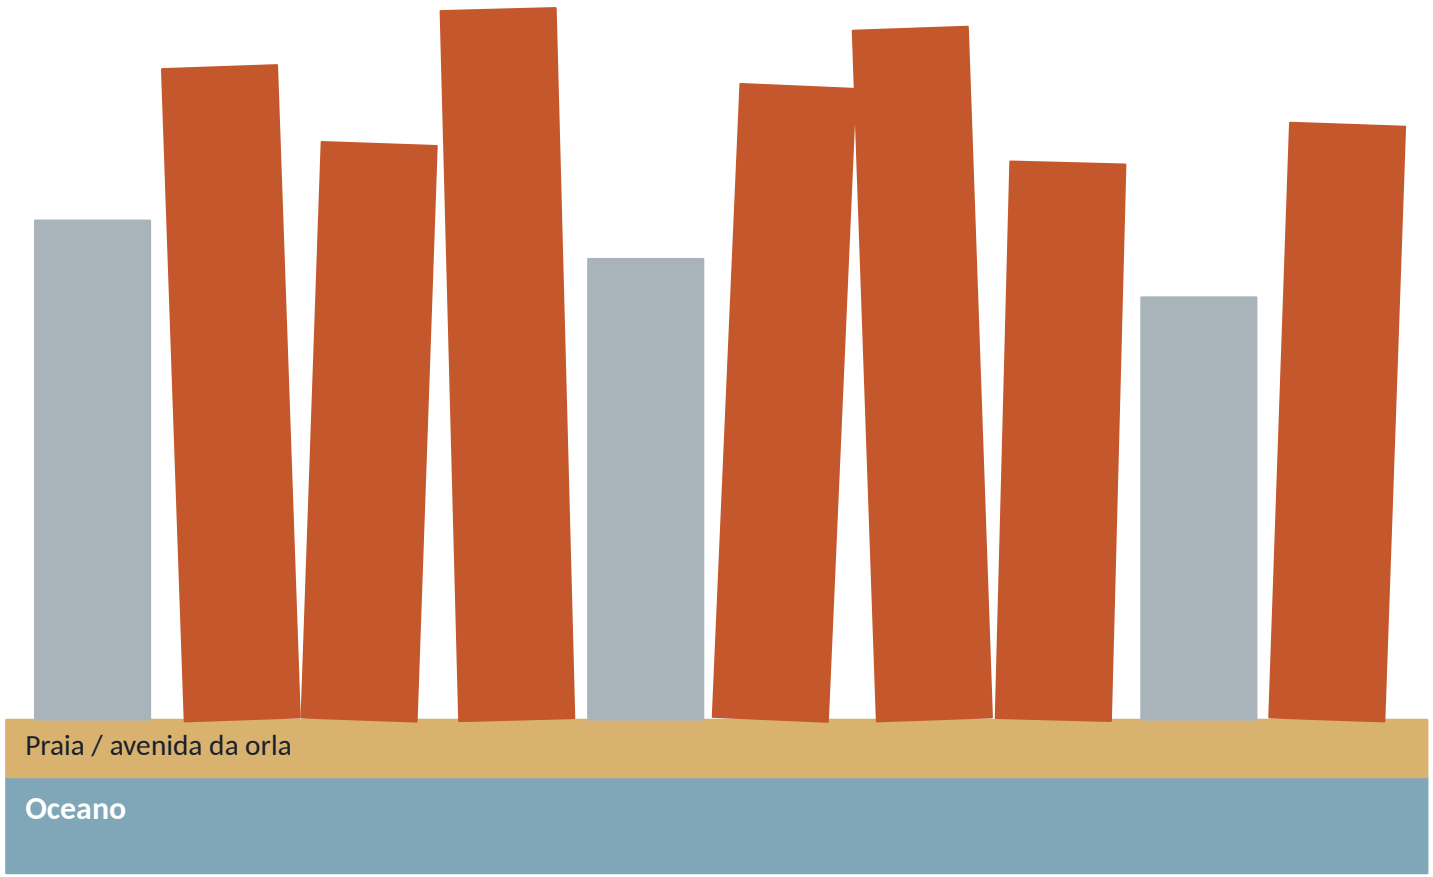
*Dezenas de edifícios altos, construídos lado a lado, sobre o mesmo tipo de solo*

*Em laranja: prédios com desaprumo (esquema ilustrativo)*

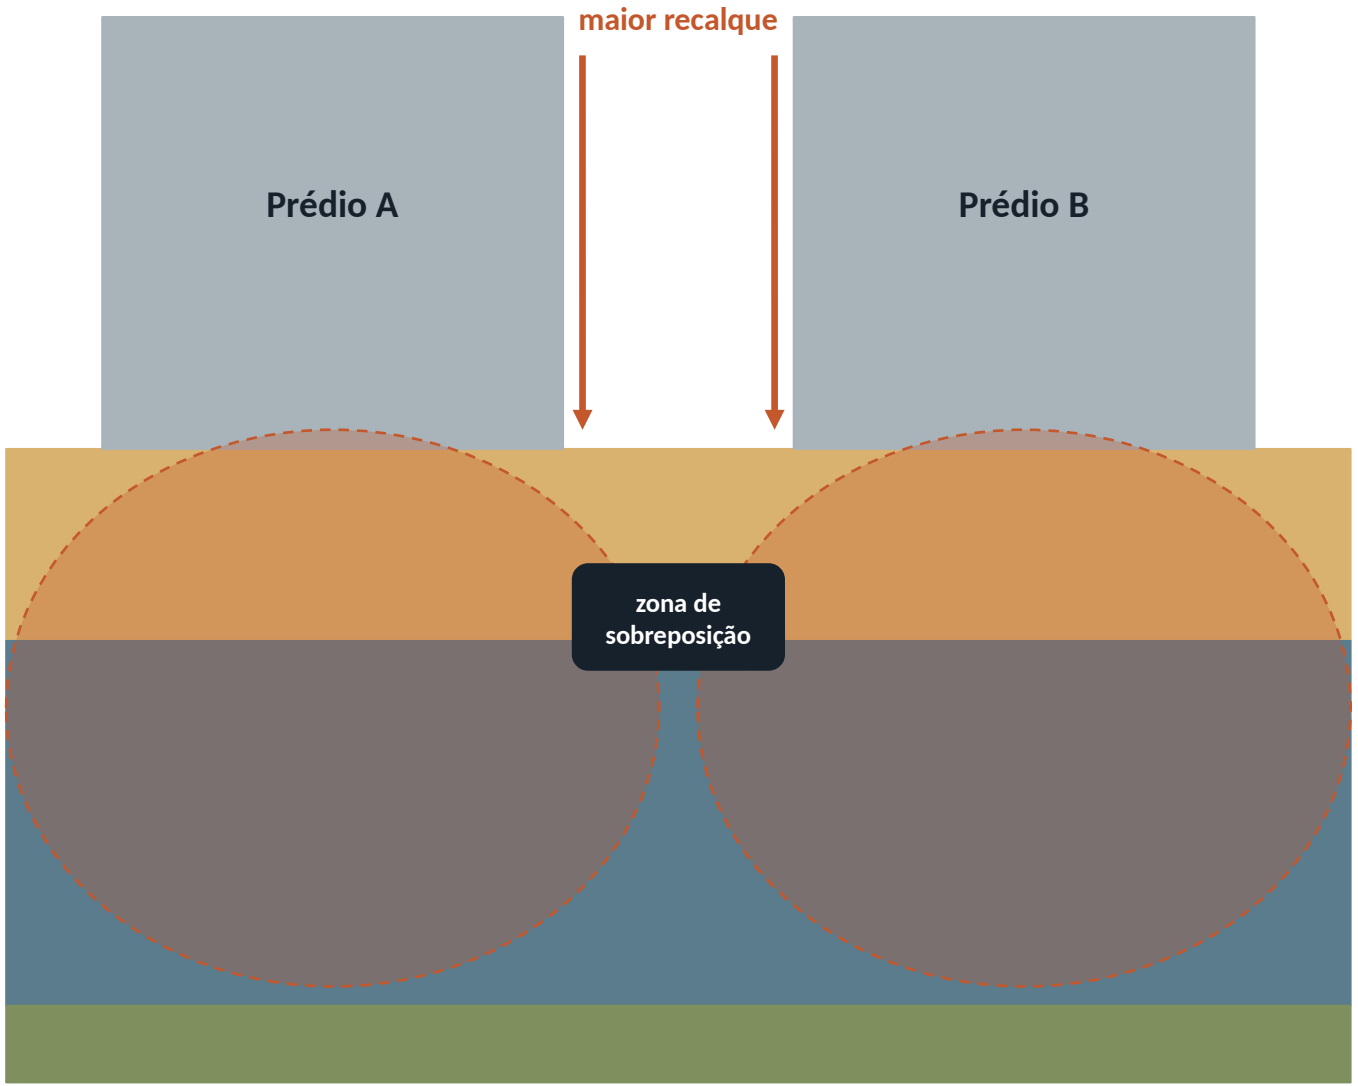
*O projeto verificou a capacidade de carga, mas não o recalque da argila profunda*

*Bulbos de tensões ultrapassam a areia e carregam a argila*

Sapatas isoladas/corridas ou radier, a 1,5–3 m de profundidade

Tensão admissível da areia (capacidade de carga OK)

### O que faltou

Estimar o recalque por adensamento da argila e a influência dos vizinhos

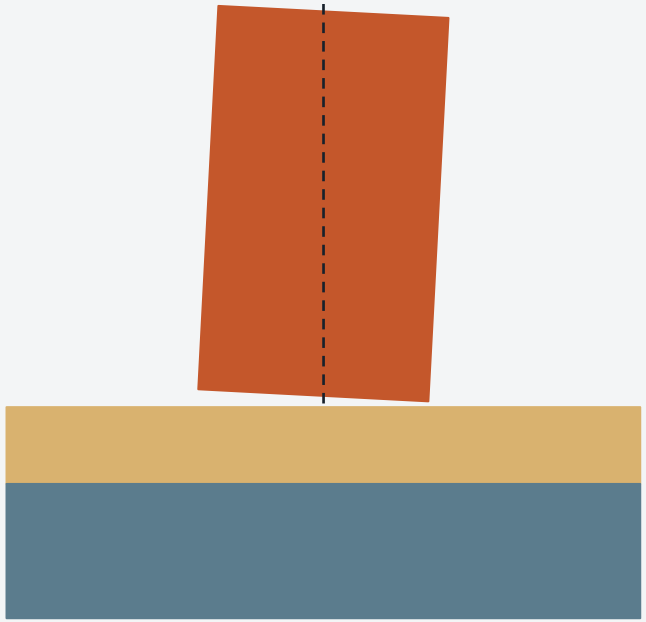
**1 Construção**

Prédio no prumo. Recalques ainda pequenos.

**2 Adensamento**

A argila cede mais sob o lado mais carregado.

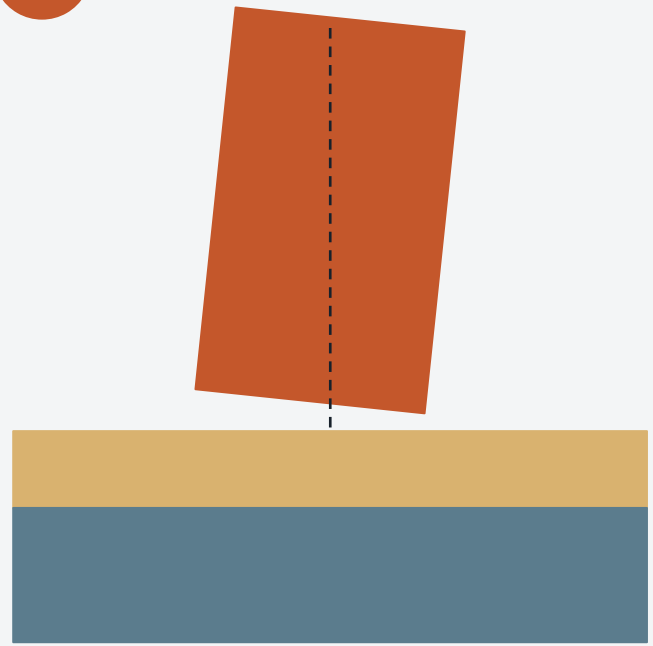
**3 Inclinação**

Carga excêntrica aumenta o recalque daquele lado: efeito progressivo.

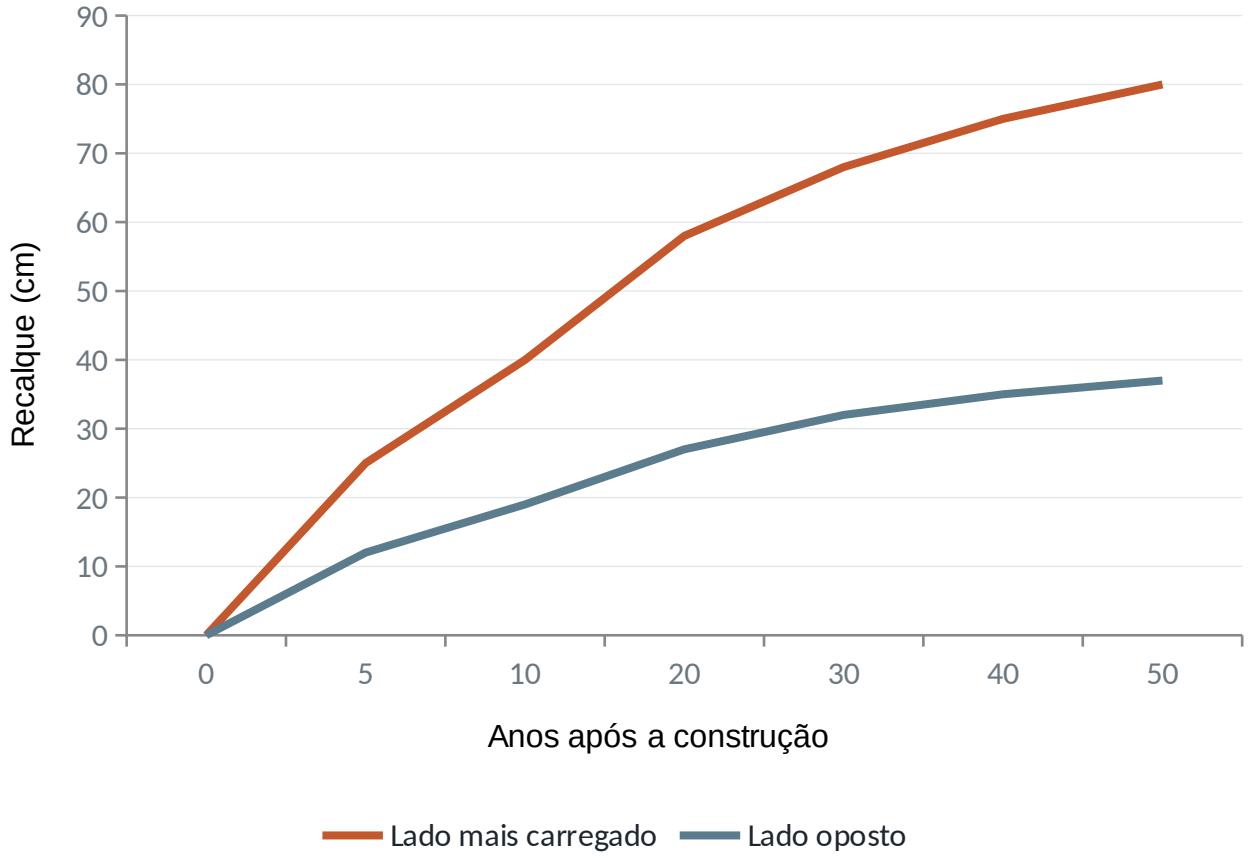
*Recalques por adensamento seguem por décadas após a construção*

*Curvas ilustrativas: a diferença entre as duas é o recalque diferencial*

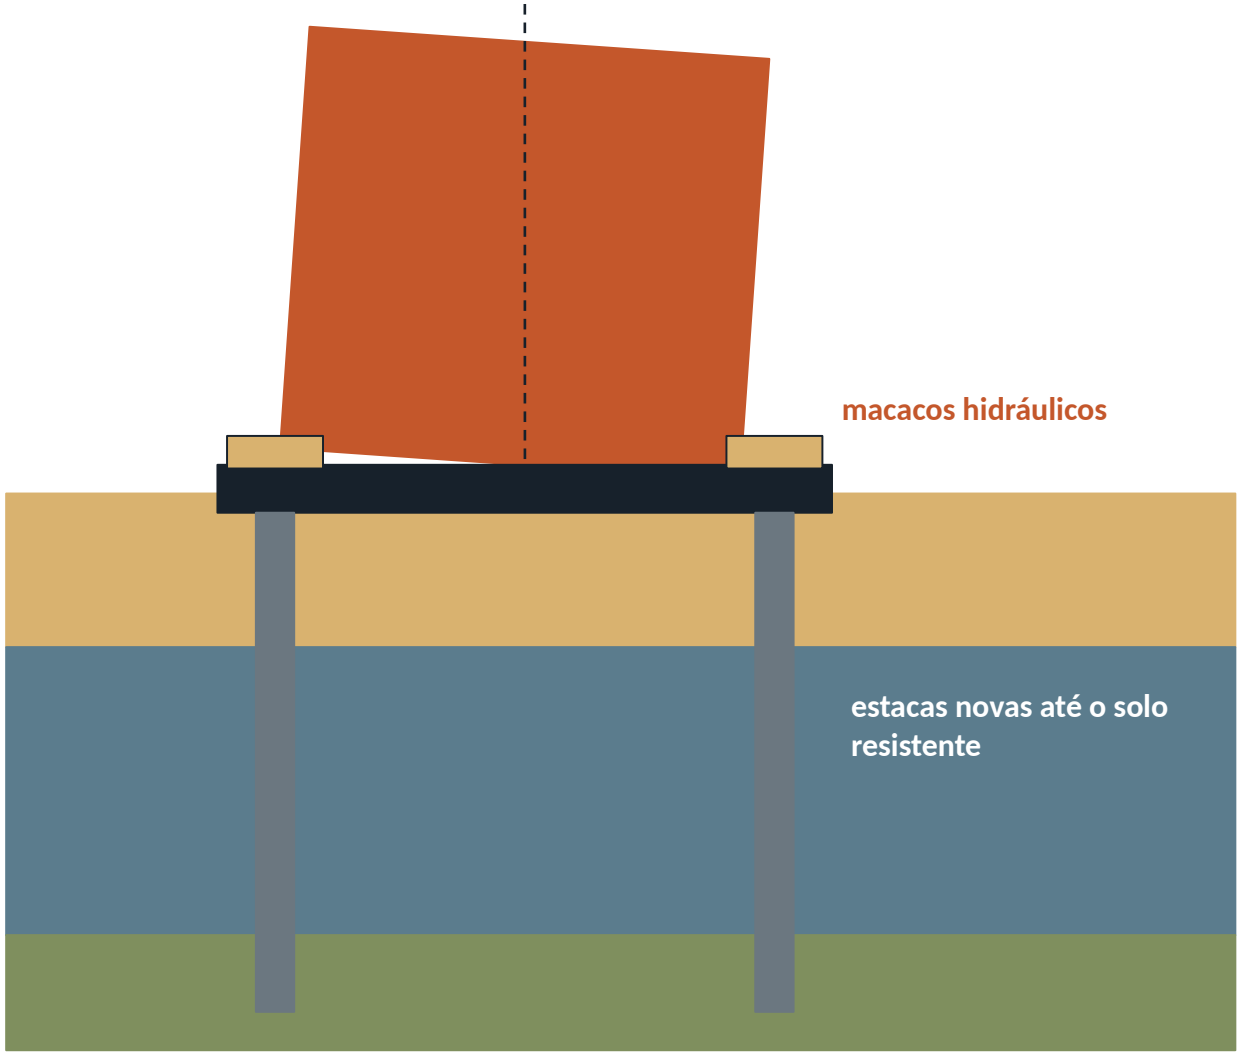
*Exemplo: Edifício Núcleo dos Andradas, reaprumado no início dos anos 2000*

### Monitorar

Topografia de prumo e recalques para entender a velocidade do movimento.

### Reforçar (underpinning)

Estacas atravessam a argila e apoiam a fundação no solo resistente.

### Reaprumar

Macacos hidráulicos sobre as estacas levantam o lado que afundou, aos poucos.

### Travar

Ligar a fundação às estacas definitivamente e acompanhar depois da obra.
