ESTUDO DE CASO · FALHAS EM FUNDAÇÕES

Os prédios inclinados de Santos

Recalque diferencial de fundações rasas sobre argila marinha mole

Engenharia Civil · 6º período · Fundações
Prof. Me. Luiz Gustavo Pimenta de Pádua
Aluno: Augusto Lemes Ordonhes

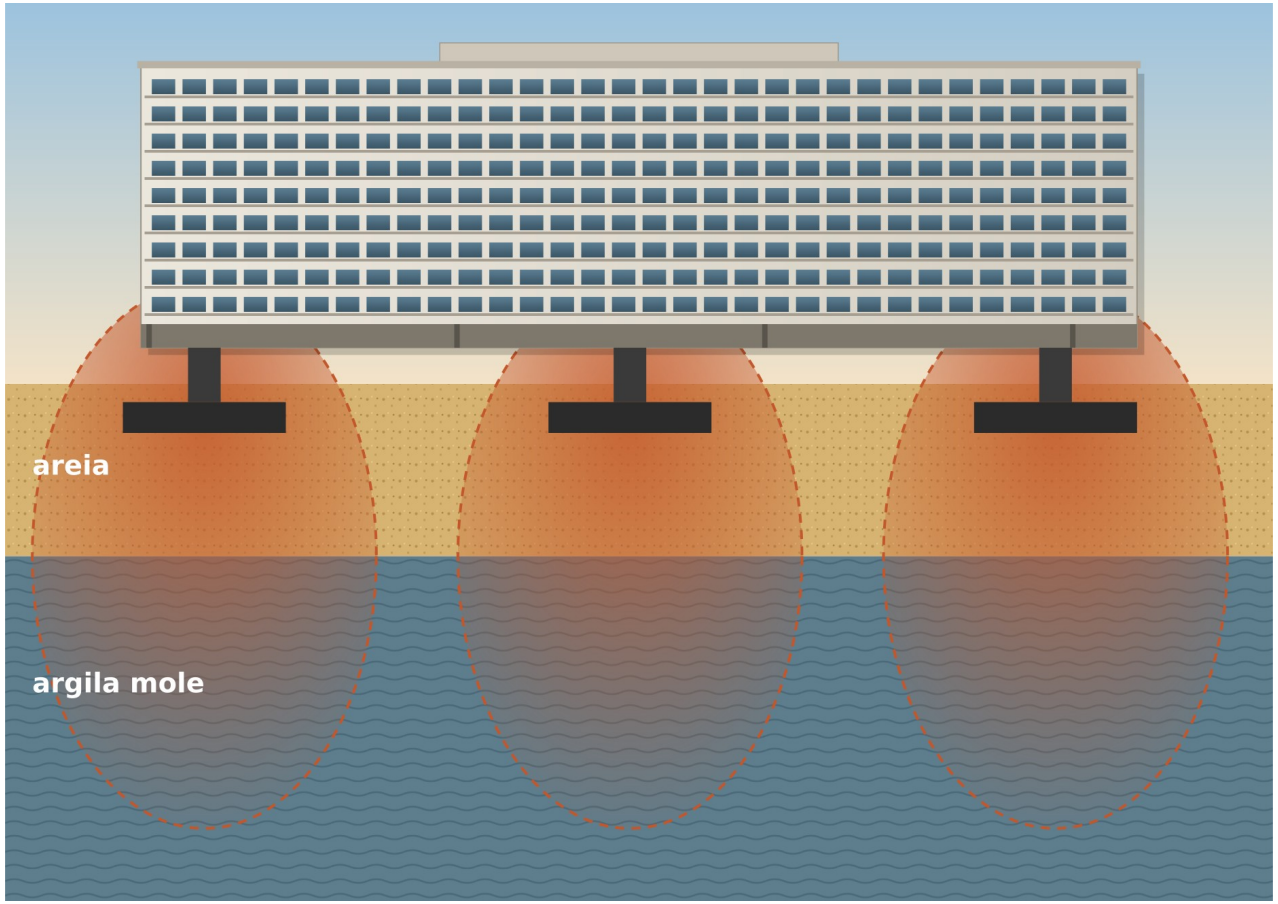
Amostras de sondagem: areia (clara) e argila marinha mole (escura).

A areia parecia ótima nas sondagens rasas; a argila mole abaixo adensa por décadas e causa o recalque.

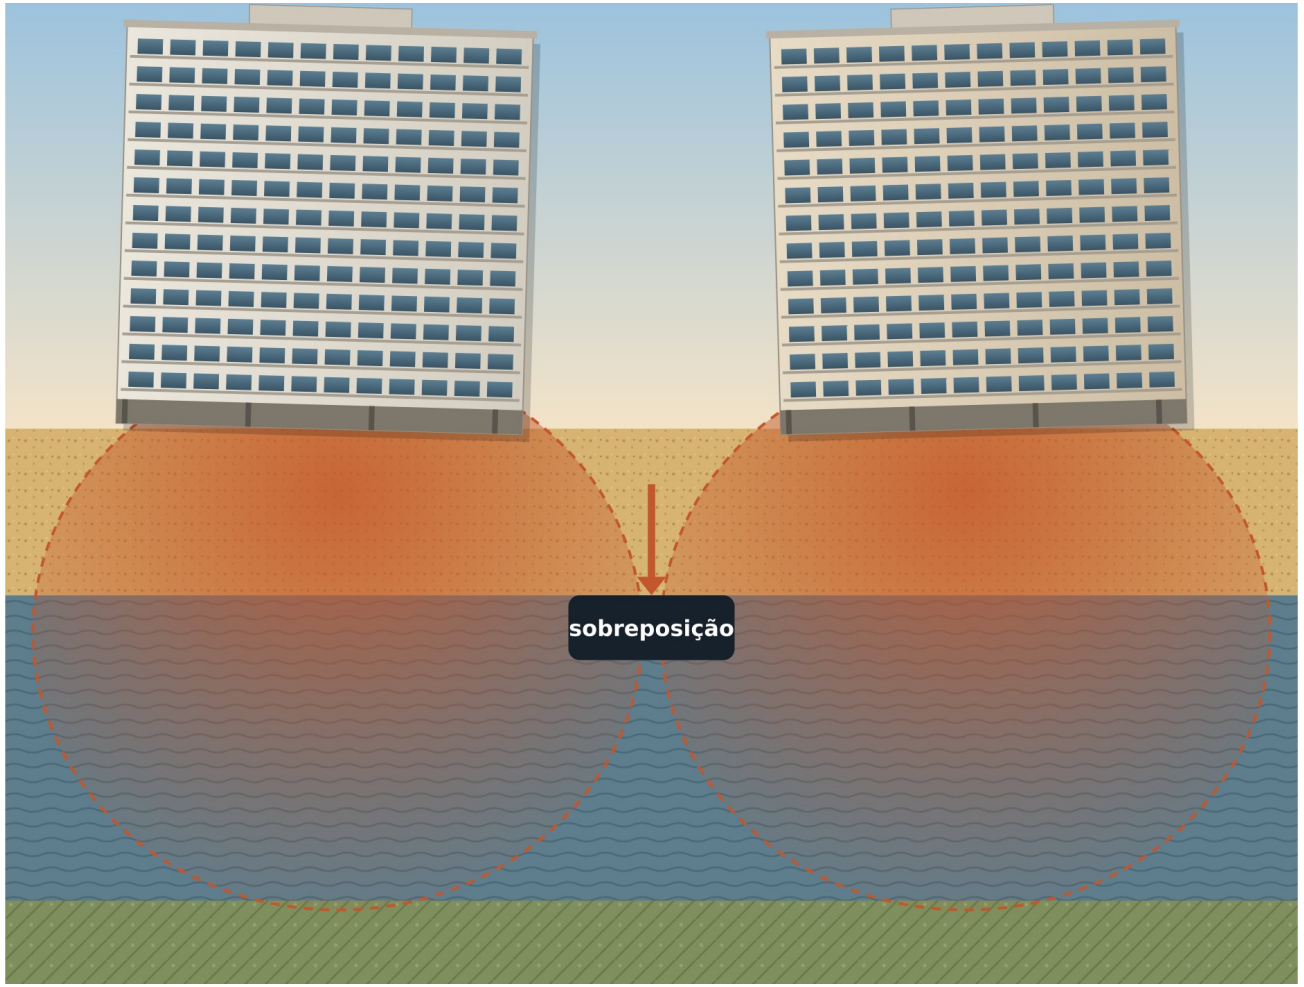
O projeto verificou a capacidade de carga, mas não o recalque da argila profunda

Bulbos de tensões ultrapassam a areia e carregam a argila

Sapatas isoladas/corridas ou radier, a 1,5–3 m de profundidade

Tensão admissível da areia (capacidade de carga OK)

Estimar o recalque por adensamento da argila e a influência dos vizinhos

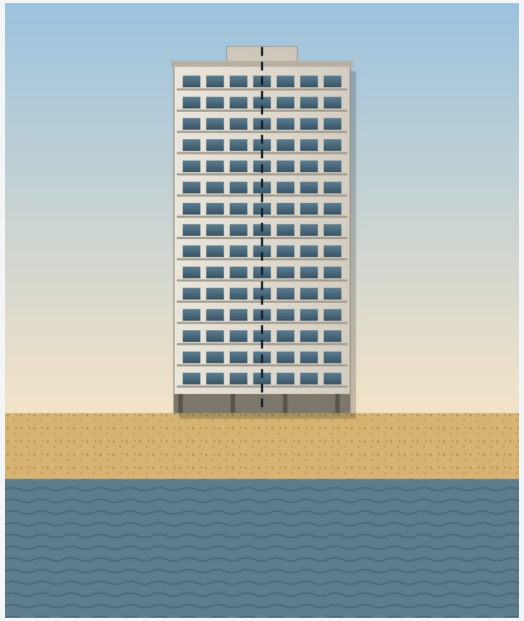
1 Construção

Prédio no prumo. Recalques ainda pequenos.

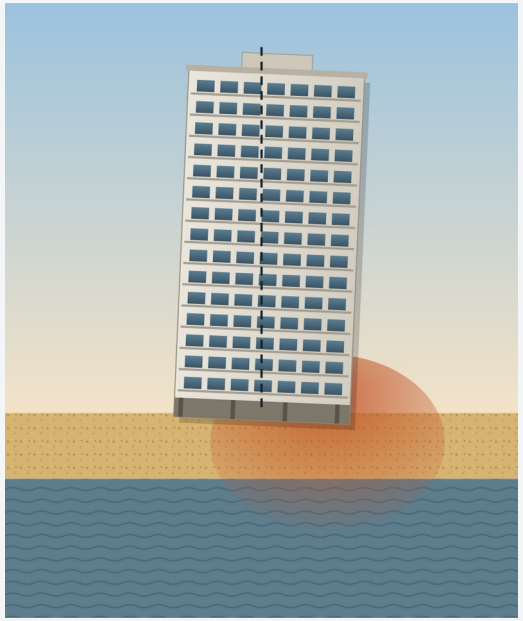
2 Adensamento

A argila cede mais sob o lado mais carregado.

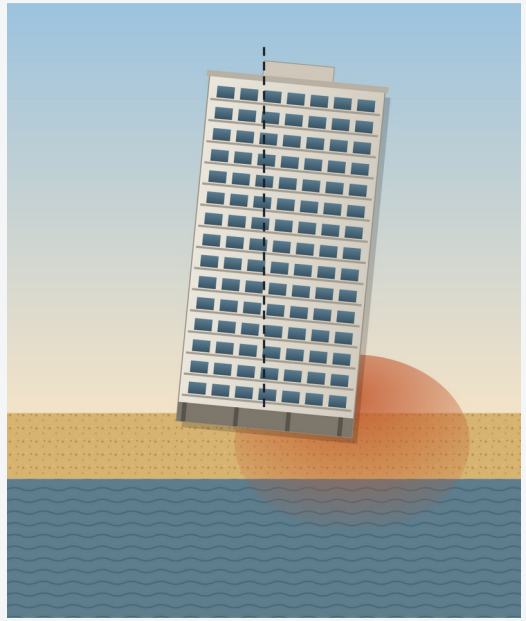
3 Inclinação

Carga excêntrica aumenta o recalque daquele lado: efeito progressivo.

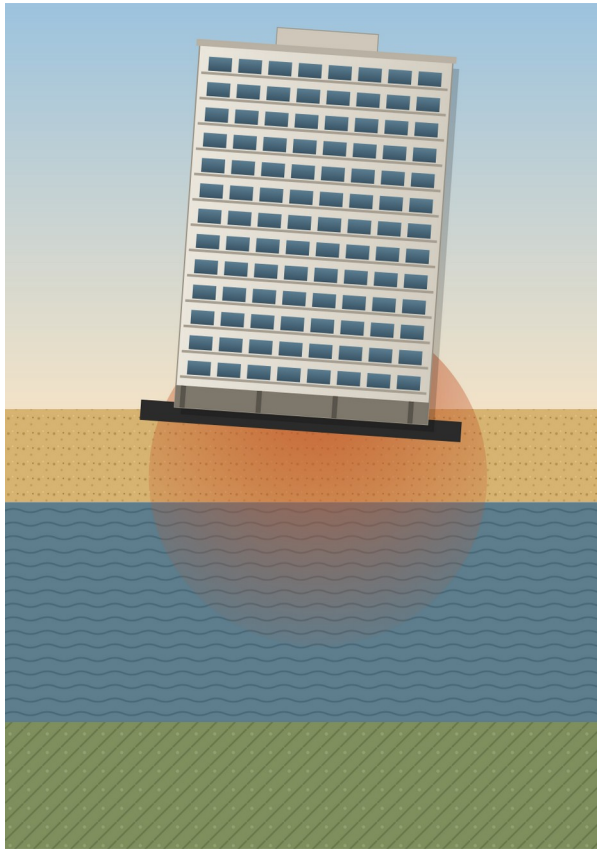
Exemplo: Edifício Núcleo dos Andradas, reaprumado no início dos anos 2000

Reforço com estacas, vigas de aço e macacos hidráulicos

Estacas atravessam a argila e apoiam a fundação no solo resistente.

Macacos hidráulicos sobre as estacas levantam o lado que afundou, aos poucos.

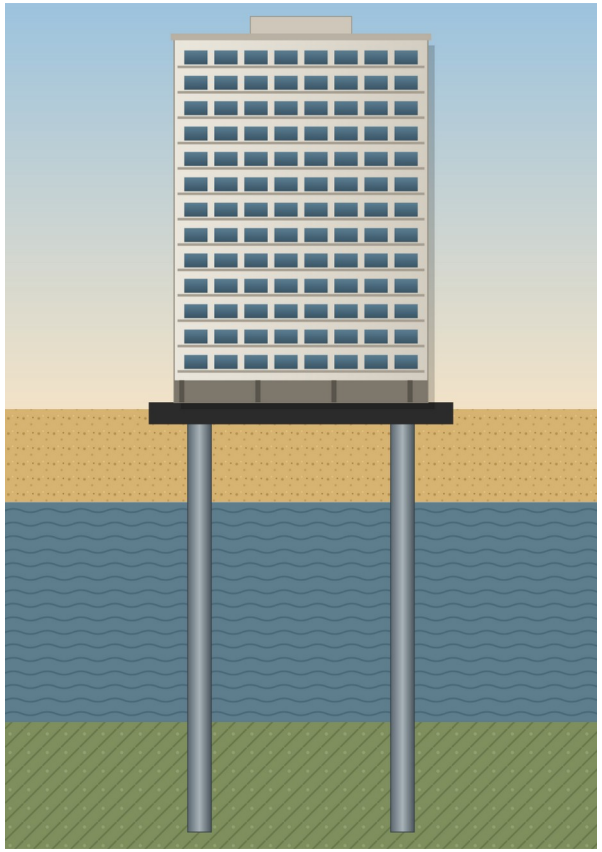
ANTES: sapata rasa

carga fica sobre a argila

HOJE: estacas profundas

carga levada ao solo resistente
