Reporte de servicio

Tipo de tarea
MANTENIMIENTO DESCALCIFICANTE - RATIONAL

Equipo: RATIONAL - SCC101G	Identificador G11SI19012725391

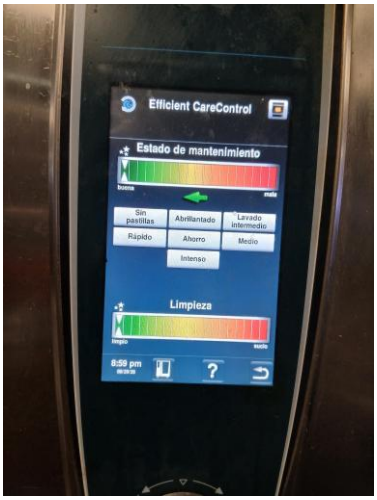
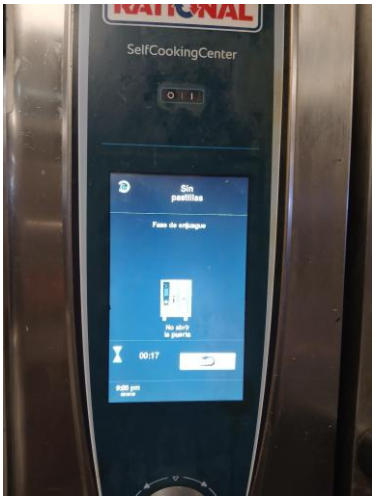
ESTADO DEL EQUIPO DESPUES DEL SERVICIO	INICIO CICLO DE LAVADO	FILTRO DE AIRE LIMPIO

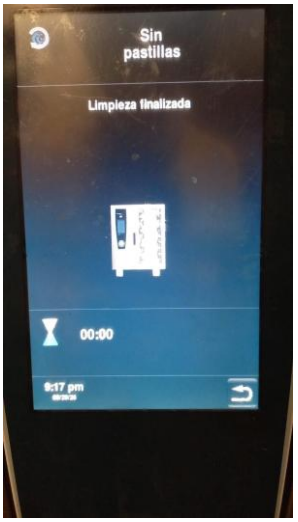
CHAROLA DE DERRAME LIMPIA	FIN DE CICLO DE LAVADO
