DATOS DEL RELEVAMIENTO		
Fecha de relevamiento: **31/01/2026**	Hora: **10:00 hs.**	Unidad: **L-50**
Última actualización de la hoja de ruta: **15/10/2026**

BASE TDP (PLOTTIER) – BASE TDP (AÑELO): **128,3 km**

ITINERARIO		
Movilización	**Desde:**	**BASE TDP – Plottier**
	Hasta:	**BASE TDP – Añelo**
	Rutas / Caminos afectados:	**1. Camino Interno** **2. Ruta Nacional 22** **3. Ruta de Circunvalación – Autovía Norte** **4. Ruta Provincial N°67** **5. Ruta Provincial N°51** **6. Ruta Provincial N°8** **7. Ruta Provincial N°7** **8. Camino PI Añelo** **Variante (Picada 11):** Bypass Añelo y Ruta Provincial N°17 – ver sección “Variante por Bypass Añelo”.

RUTOGRAMA

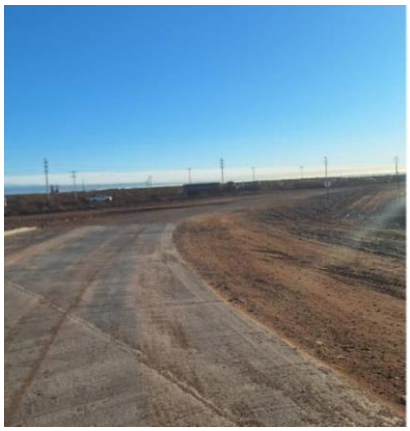
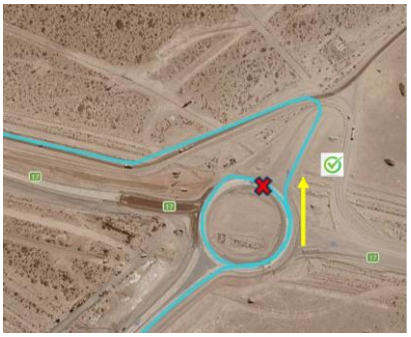
34 KM

Curva y contracurva en subida.

El camino se encuentra con doble carril de circulación asfaltado, débil señal en el área, sin lugar de descanso en la zona. Velocidad máxima de circulación flota liviana/pesada: **80 km/h**.

PUNTO DE ATENCIÓN ANTE LLUVIAS INTENSAS: curva y contracurva en subida: calzada resbaladiza y mayor distancia de frenado. Reducir la velocidad y ampliar la distancia de seguimiento.
