DATOS DEL RELEVAMIENTO		
Fecha de relevamiento: **31/01/2026 (hasta Añelo) · 19/08/2021 (Añelo – RDLS)**	Hora: **10:00 / 12:00 hs.**	Unidad: **L-50 / L-44**
Última actualización de la hoja de ruta: **15/10/2026**

DISTANCIA DE RECORRIDO
BASE TDP (PLOTTIER) – BASE TDP (RINCÓN DE LOS SAUCES): **259 km**

ANÁLISIS DEL CAMINO DE TRANSPORTE

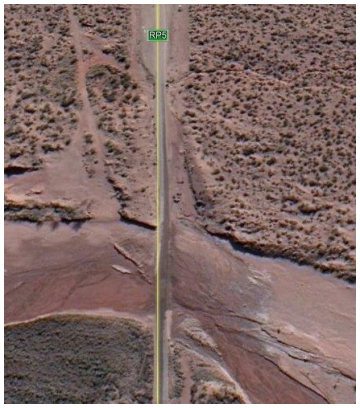
161 KM

RP N°7 – Cañadón de las Coloradas.
PRECAUCIÓN: en épocas de lluvias, zona inundable.
Verificar las condiciones del camino previo a transitar por el sector.

PUNTO DE ATENCIÓN ANTE LLUVIAS INTENSAS: zona inundable: el cañadón puede quedar con agua o barro sobre la calzada. No cruzar con agua acumulada; detener la marcha en un lugar seguro e informar a la supervisión de TDP.
