GRUPO BERLAP
INSPECCIÓN DE RODILLO

NO. REPORTE
EJEMPLO

CLIENTE	CLIENTE CONFIDENCIAL	FECHA	22/10/2026
EQUIPO	RODILLO	ORDEN DE SERVICIO	-
ID DEL RODILLO

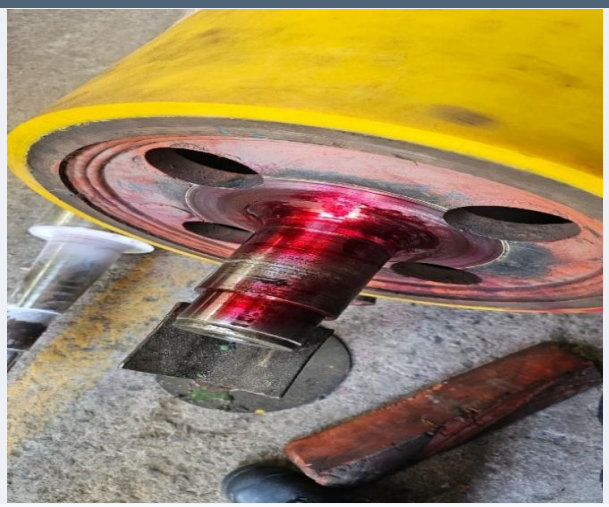
FOTO 01 · VISTA GENERAL / IDENTIFICACIÓN

SE REALIZA INSPECCION DE RODILLO SIN IDENTIFICACION , SE INSPECCIONA SOLO 1 LADO DE RODILLO A PETICION DE / SE IDENTIFICAN GRIETAS Y POROSIDAD
