PCB Inspection Report

Timestamp	2026-04-03 18:22:15
Status	DEFECTIVE
Risk Level	HIGH
Failure Probability	70.06%

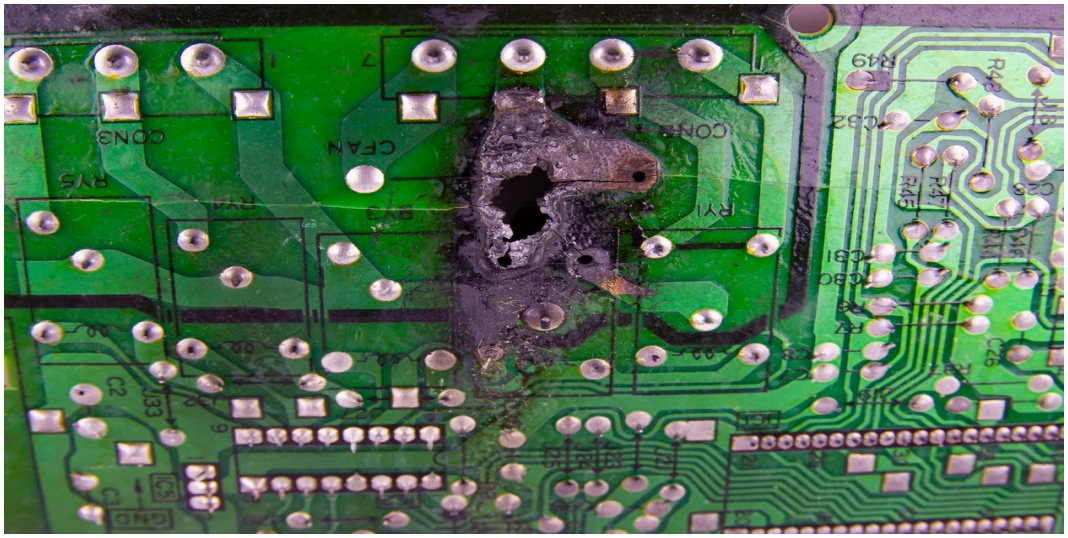
Original Image

#	Label	Confidence	BBox
1	Missing_hole	0.7954	[1192, 280, 1214, 301]
2	Missing_hole	0.6899	[802, 55, 848, 100]
3	Missing_hole	0.6693	[705, 55, 745, 98]
4	Missing_hole	0.649	[532, 274, 553, 297]
5	Missing_hole	0.5945	[108, 198, 131, 222]
6	Missing_hole	0.3384	[598, 56, 639, 98]
7	Missing_hole	0.3038	[954, 704, 973, 722]

- Missing_hole: Replace the missing component and verify orientation and BOM value before reflow.
