Projekt Nr. SAP-WE 083141 Übernahme M24 YU1G G--- A00.dwg Gezeichnet FF Verf. am	SAP-Gez. Nr. 35532000 Bauplan M24 YU1G GD-- 007A00 Planung 09.09.2025 M24 Planungsgröße in mm DIN A0	Bauherr Vermögen und Bau Baden-Württemberg Amt Ulm Mähringer Weg 148 89075 Ulm Tel: 0731 5028800 E-Mail: Poststelle.AmtUL@vbw.bwl.de Projekt Ulm Universität Albert-Einstein-Allee 16 89081 Ulm Schadstoffuntersuchung Gebäudekruz M 24 Probenahmeplan Grundriss Niv. 6 007-00
---	--	--

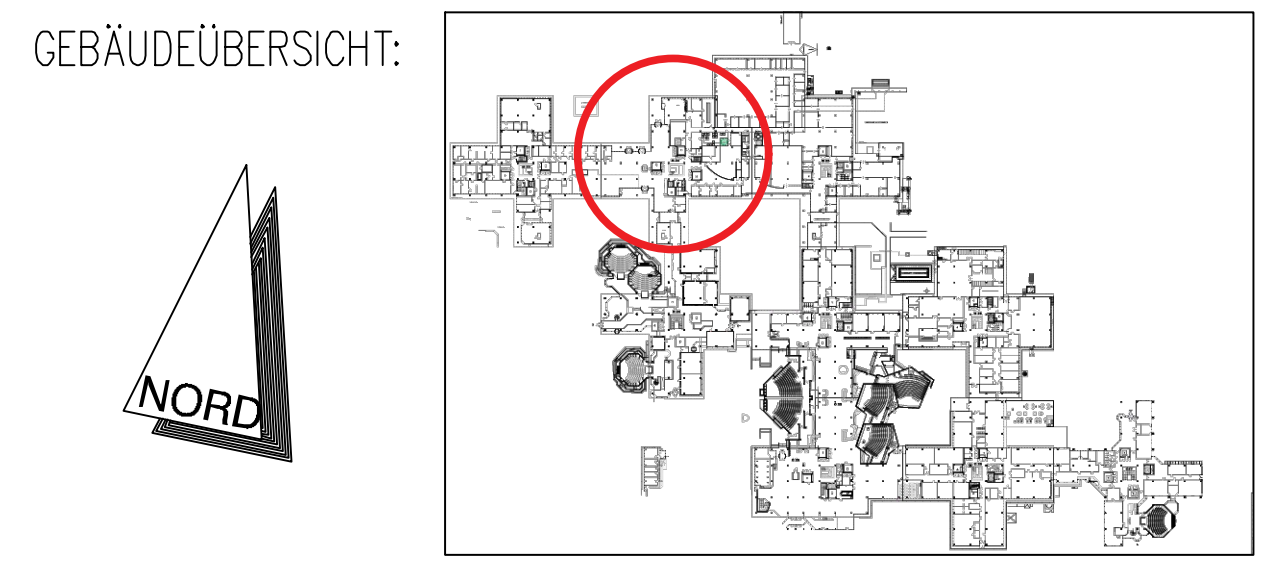
Probe	Misch-probe	Datum	Ebene	Probenahme	Ergebnis/ Befund	Bemerkungen
Nr.	Anzahl	TT/MM/JJ		Ort (Raum/ Bauteil...)	Art, Produkt / RLM	
1825	1	22.04.2025	Dach über Niv. 6	M24, Dach, Anschluss Lüftungsauslässe, Mastix	Mastix	Σ PAK (16 EPA) 14 mg/kg Benzo(a)pyren 0,53 mg/kg

Probe	Misch-probe	Datum	Ebene	Probenahme	Ergebnis/ Befund	Bemerkungen
Nr.	Anzahl	TT/MM/JJ		Ort (Raum/ Bauteil...)	Art, Produkt / RLM	
1822	1	22.04.2025	Dach über Niv. 6	M24, Dach, Lichtkuppel, Sockel	Fugendichtstoff	SCCP < 25 mg/kg
1828	1	22.04.2025	Niv. 6	M24, 6001 Dachzentrale, Fuge Wand/Verglasung	Fugendichtstoff	SCCP < 25 mg/kg
1830	1	22.04.2025	Niv. 6	M24, 6001 Dachzentrale, Fuge Verglasung/Rahmen	Fugendichtstoff	SCCP < 25 mg/kg

Probe	Misch-probe	Datum	Ebene	Probenahme	Ergebnis/ Befund	Bemerkungen
Nr.	Anzahl	TT/MM/JJ		Ort (Raum/ Bauteil...)	Art, Produkt / RLM	
V5	1	24.04.2025	Niv. 0 - Niv. 6	Rohrleitungen	Dämmstoff	alte Mineralfaser visuelle Bewertung
V6	1	24.04.2025	Niv. 0 - Niv. 6	Lüftungskanäle	Dämmstoff	alte Mineralfaser visuelle Bewertung

Probe	Misch-probe	Datum	Ebene	Probenahme	Ergebnis/ Befund	Bemerkungen
Nr.	Anzahl	TT/MM/JJ		Ort (Raum/ Bauteil...)	Art, Produkt / RLM	
1824	1	22.04.2025	Dach über Niv. 6	M24, Dach, Anschluss Lüftungsauslässe, Mastix	Mastix	ca. 1-5% Chrysotil nachgewiesen Präparationen: V, S, B KMF Ø > 3 µm
1826	1	22.04.2025	Dach über Niv. 6	M24, Dach, Lichtkuppel, Sockel	Beschichtung	kein Asbest nachgewiesen Präparationen: V, S
1832	1	22.04.2025	Niv. 6	M24, 6001 Dachzentrale, Fassade Sockel	Faserzementplatte (Folienkontaktprobe)	ca. > 5-20% Chrysotil Asbestzement
V2	1	24.04.2025	Niv. 0 - Niv. 6	Mauerstärken und Schalungsanker	Rohrstützen	Kunststoff visuelle Bewertung

Probe	Misch-probe	Datum	Ebene	Probenahme	Ergebnis/ Befund	Bemerkungen
Nr.	Anzahl	TT/MM/JJ		Ort (Raum/ Bauteil...)	Art, Produkt / RLM	
1821	1	22.04.2025	Dach über Niv. 6	M24, Dach, Lichtkuppel, Sockel	Fugendichtstoff	< 0,10 mg/kg LAGA PCB
1823	1	22.04.2025	Dach über Niv. 6	M24, Dach, Dachrand Attika	Fugendichtstoff	< 0,10 mg/kg LAGA PCB
1827	1	22.04.2025	Dach über Niv. 6	M24, Dach, Lichtkuppel, Sockel	Beschichtung	< 0,10 mg/kg LAGA PCB
1829	1	22.04.2025	Niv. 6	M24, 6001 Dachzentrale, Fuge Massivwand/Verglasung	Fugendichtstoff	8,55 mg/kg LAGA PCB
1831	1	22.04.2025	Niv. 6	M24, 6001 Dachzentrale, Fuge Verglasung/Rahmen	Fugendichtstoff	< 0,10 mg/kg LAGA PCB
1833	1	22.04.2025	Niv. 6	M24, 6001 Dachzentrale, Betonstütze, vertikale Fuge	Fugendichtstoff	11,6 mg/kg LAGA PCB
1834	1	22.04.2025	Niv. 6	M24, 6001 Dachzentrale, Fuge Sockel/Kappgleiste	Fugendichtstoff	1,55 mg/kg LAGA PCB
