INSPECCIÓN TERMOGRÁFICA DE AIB Cam-194

Enfoque de mantenimiento predictivo

Ubicación	Cañadon Amarillo	**Equipo**	AIB
Inspector	GR	**Fecha**	01-04-2026
Informe N°	CAm-194	**Condición**	Operativo / a verificar
Objeto	Evaluación térmica mecánica	**Prioridad**	Baja

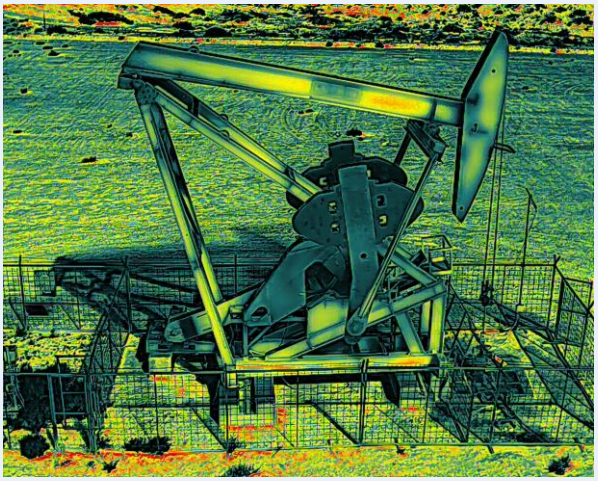
VISTA TERMOGRÁFICA 1	VISTA TERMOGRÁFICA 2

Vista principal del conjunto AIB. Se observan componentes estructurales, cabeza, bielas y área superior de transmisión. No se advierten en la imagen puntos calientes extremos en pernos o empaquetadura; la lectura debe interpretarse como cualitativa.	Vista posterior/lateral del conjunto. La zona asociada a transmisión y entrada a reductora merece seguimiento. El valor reportado de 62 °C en el soporte de rodamiento de entrada a reductora constituye el hallazgo térmico más relevante del relevamiento.

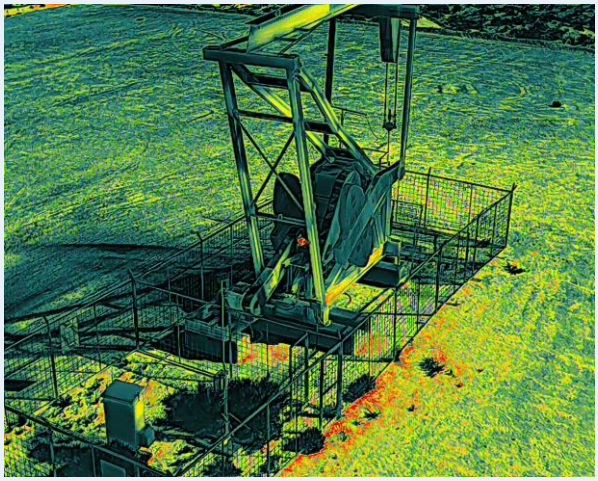
4. Soporte de rodamiento del eje de entrada a reductora: se considera el principal punto de atención del relevamiento. Una temperatura del orden de 62 °C no define por sí sola una falla inminente, pero sí justifica control por tendencia y verificación dirigida del rodamiento y su lubricación.

Acción	Objetivo
Repetir termografía con misma condición operativa	Generar tendencia comparable y confirmar estabilidad térmica.
Controlar lubricación de reductora y rodamiento de entrada	Descartar fricción por degradación o insuficiencia de lubricante.
Verificar alineación motor–reductora	Reducir sobrecarga localizada en eje de entrada y rodamiento asociado.
Complementar con análisis vibracional	Detectar deterioro incipiente de rodamiento o desalineación.
Registrar temperaturas por componente	Construir historial para mantenimiento basado en condición.
