Project	:	Herbestemming Refugium Baudeloo
Adres	:	Baudeloo 20, 4561ES, Hulst
Opdrachtgever	:	Woonstichting Hulst
Fase	:	Aanvraag omgevingsvergunning
Betreft	:	App. G
Schaal	:	1 : 40
Formaat	:	A1

Documentnummer : 2024 013A_DO_13-07

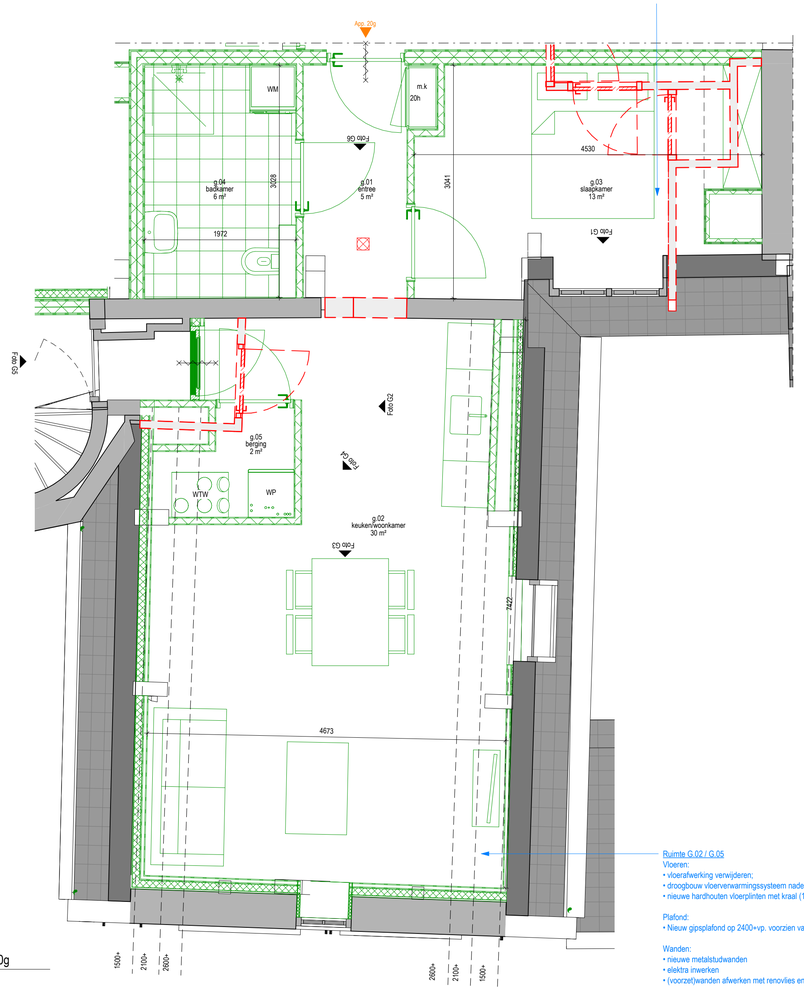
Foto G6
Het rookkanaal is buiten werking en bovendaks reeds gesloopt.
Links van het spant wordt een doorgang gecreerd naar ruimte G0.2
De beschikbare tussenruimte is te smal, tengevolge wordt het rookkanaal nu ook van vloerniveau tot onderkant dakbeschot gesloopt.

Foto G5
De spiegelklampdeur naar appartement G blijft behouden.
Let op de doorgangshoogte is slechts 1800mm !

Foto G1
De dakkapel blijft behouden.
Beglazing vervangen door HR++ beglazing
Indifferente wanden worden gesloopt
Keuken + wandtegelwerk worden gesloopt

Foto G2
Het indifferente portaal wordt gesloopt.

Foto G4
Het systeemplafond wordt verwijderd.
Er wordt een nieuw geisoleerd gipsplafond aangebracht
Spantconstructie blijft intact.
De constructieve integriteit van de kap wordt onderzocht door SHR / VG architecten

Foto G3
Het systeemplafond wordt verwijderd.
De koggevel wordt voorzien van een geisoleerde voorzetwand, deze wordt voorlangs de nisjes doorgetrokken
Het raam is reeds voorzien van een achterzetraam.
Spantconstructie blijft intact.
De constructieve integriteit van de kap wordt onderzocht door SHR / VG architecten
