**Objekt: Sozialwerk Heuser
Betreutes Wohnen Villa Bruneck**

**Protokoll- Begehung
22.- 23.05.2026**

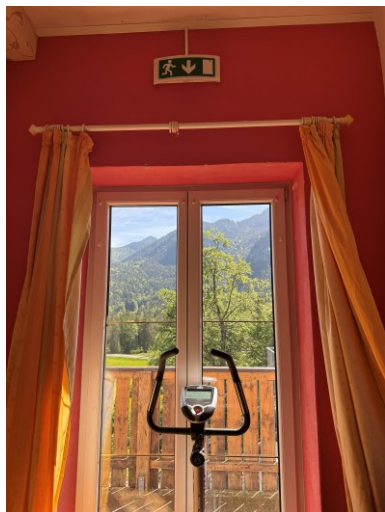
2.1.4 Werden Flächen für die Feuerwehr zweckentfremdet?		
2.1.5 Sind notwendige Rettungsfenster von Wohn- oder Nutzungseinheiten mit den Leitern der Feuerwehr erreichbar (Durchfahrten und Durchgänge vorhanden)?		Baurechtlich ist derzeit lediglich für die Privatwohnungen im 3.OG der Villa eine Anleiterung erforderlich. Beide Wohnungen verfügen über einen Balkon mit einer Notabstiegsleiter. !!!!!!!!!!!!!!!!!!!!!!!

2.1.6 Behindern Spanndrähte, elektrische Leitungen oder Bäume die Menschenrettung bzw. den Feuerwehrrangriff?		n.z.
2.1.7 Sind die erforderlichen Anleiterpunkte gekennzeichnet?		Es wird empfohlen in Absprache mit der Feuerwehr Siehe auch 2.2.12

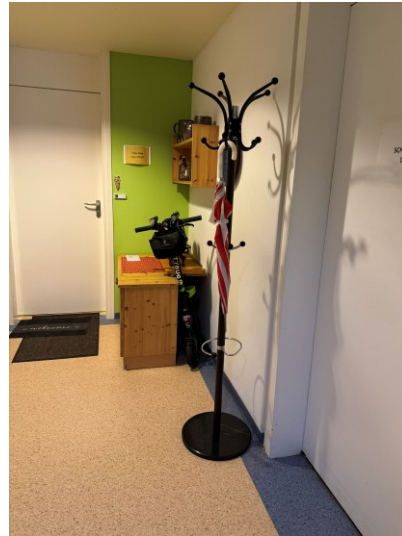
Stufenhaus

Im notwendigen Flur wird ein E- Scooter geparkt.

Es wird dringend empfohlen diese Geräte nicht im Gebäude bzw. notwendigen Flur abzustellen und Ladevorgänge außerhalb von Gebäuden, oder in dafür ausgewiesenen Bereichen durchzuführen.
