Communication destinée au personnel

Principaux problèmes de conformité inventoriés

Une première visite a eu lieu le jeudi 4 janvier 2018, qui s'est limitée aux étages 5, 6 et 9, et a duré un peu plus de 2 heures 30. La raison d'une telle durée est liée à l'identification d'un nombre important de manquements à la législation relative à la santé et sécurité au travail ("Bien-être").

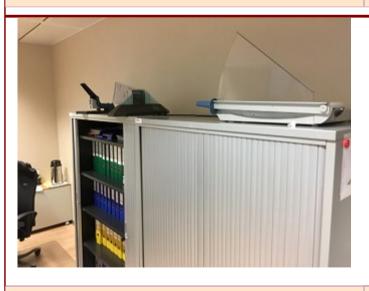
- ▶les risques d'incendie provoqués par le non-respect des consignes de fermeture pour les portes coupe-feu (image 1) et, quelquefois, la non-conformité elle-même de certaines portes coupe-feu ;
- les risques de chutes pour les agents provoqués par des câbles électriques (image 2);
- ▶ les risques de chutes d'objets lourds situés sur des armoires (image 3), voire même des étagères hautes non fixées aux murs porteurs/cloisons (image 4).
