Serviço Autônomo de Água e Esgotos

CADASTRO DE NASCENTES "In Loco"

Número da nascente: CD-777 A	Data: 22/10/2013
Endereço: Fazenda Campo Bonito, S/N Bairro: Buru Localização: () Zona Urbana (X) Zona Rural	
Proprietário da área onde se localiza a nascente: (X) Área particular () Área pública Nome do proprietário: Telefone para contato: -	
Informações da nascente: Corpo d'água alimentado: Afluente do Ribeirão do Buru Bacia: Rio Tiête Sub-bacia: Ribeirão do Buru Tipo de afloramento: Seco/ Canal de drenagem Classificação: () Olho D'água () Nascente	
Coordenadas geográficas – UTM (sirgas 2000): 23 K E: 264.531 S: 7.443.294 Elevação: 558 metros (aproximadamente)	
Destinação da propriedade onde a nascente está localizada Cana-de-açúcar (monocultura).	:
Interferências antrópicas diretamente ligadas à nascente:	
Tipo da vegetação em torno da nascente:	
Observações:	
Não consta como nasconto na carta IRGE 1073:

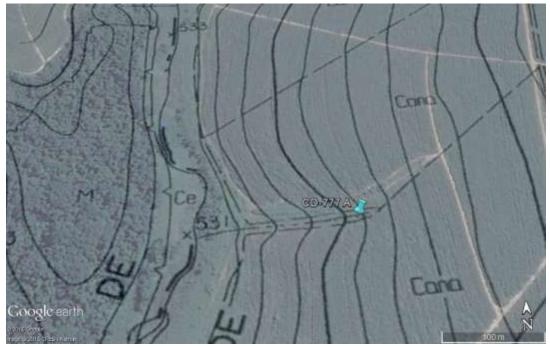
- Consta como nascente na carta IGC 2002;
- Na investigação foi classificada como canal de drenagem, devido apuração "In Loco" e nas cartas topográficas e Google Earth.

Foto 01: Imagem aérea, localização e em torno.
