RAPPORT DE DÉTECTION

Entreprise Mandatée :	DETECT RESEAUX
Maître d'Ouvrage :	
Lieu d'intervention :	Rue de Périole, 31500 Toulouse
Période d'intervention :	25 et 26 Août 2026
N° du bon de commande :	Dossier 1-260729a1
N° de DT/DICT :	2026073100375D
Densité de Circulation :	
Opérateurs de détection et Géoréférencement :	Raven Govinda
Livrables :	Rapport plus présentation sur site.
Tolérance et incertitude :	La tolérance des fournisseurs par rapport aux appareils utilisés est de 10 cm en X, Y, et 11 cm en Z. L'incertitude maximale de précision : classe « A » (50 cm réseau flexible et 40 cm réseaux rigides).

Rapport d'Inspection – Traçage de réseaux

Rapport de reconnaissance des réseaux – Synthèse d'intervention

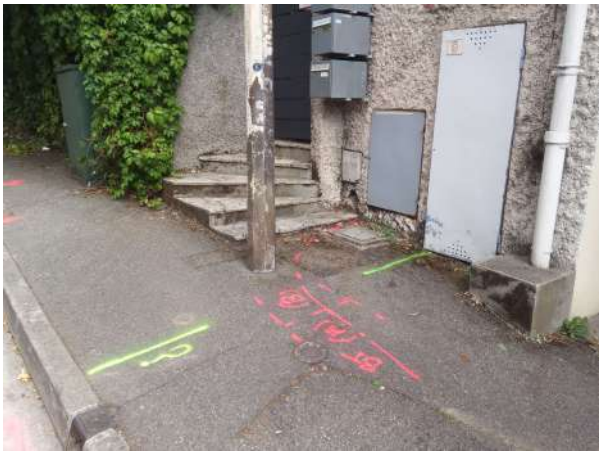
- Détection des réseaux BT et HTA présents dans la zone d'emprise. Ces réseaux sont principalement situés au niveau du trottoir, avec certains cheminements présents également sur la chaussée. Plusieurs traversées BT ont été identifiées, ainsi que certains réseaux abandonnés. Certains réseaux mentionnés dans la DICT n'ont toutefois pas pu être détectés sur le terrain en raison de l'absence de signal. Leur cheminement a donc été reporté conformément aux informations figurant sur la DICT, à titre indicatif. Un réseau SLT (signalisation) a également été identifié et tracé dans la zone d'emprise.

Réseau SLT (abandonnés ?)
