saur	RAPPORT D'INSPECTION COMPACTAGE	**Identification** SE_INSP_IS_303 V05 Date d'application : 06/10/2025 Version précédente : 19/10/2023

TOULOUSE - Rue Périol

Contrôle d'une nouvelle construction

Rapport d'inspection n° : 260388 SED 521

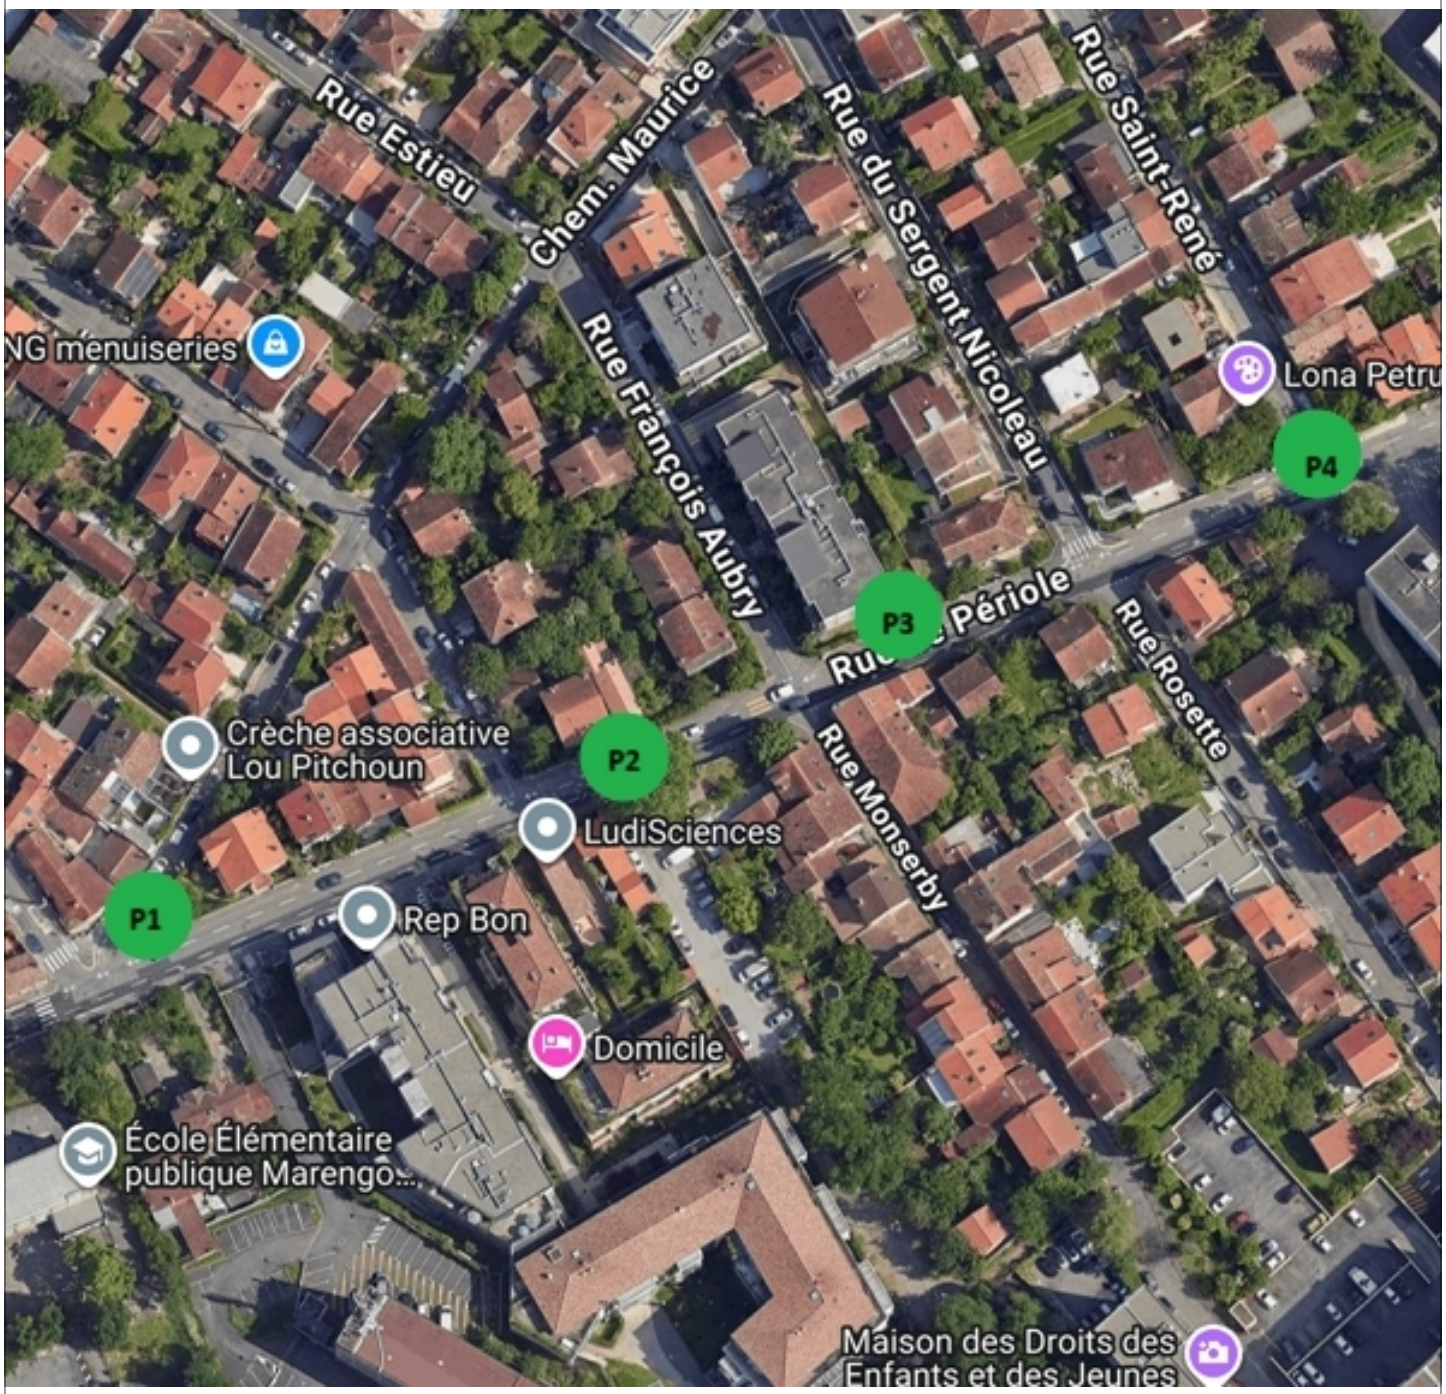
PLAN D'IMPLANTATION

Nom	Type de reseau	Date	Heure	Localisation de	=>	dist.(ml)	vers	Situation de l'essai	Résultat	Page
107 Rue Pèriol										
P1	RCU	31/08/2026	14:05					Chaussée	**ESSAI ACCEPTABLE TYPE 2**	9
P2	RCU	31/08/2026	14:18					Chaussée	**ESSAI ACCEPTABLE TYPE 2**	10
P3	RCU	31/08/2026	14:42					Chaussée	**ESSAI SANS ANOMALIE**	11
P4	RCU	31/08/2026	14:31					Chaussée	**ESSAI SANS ANOMALIE**	12

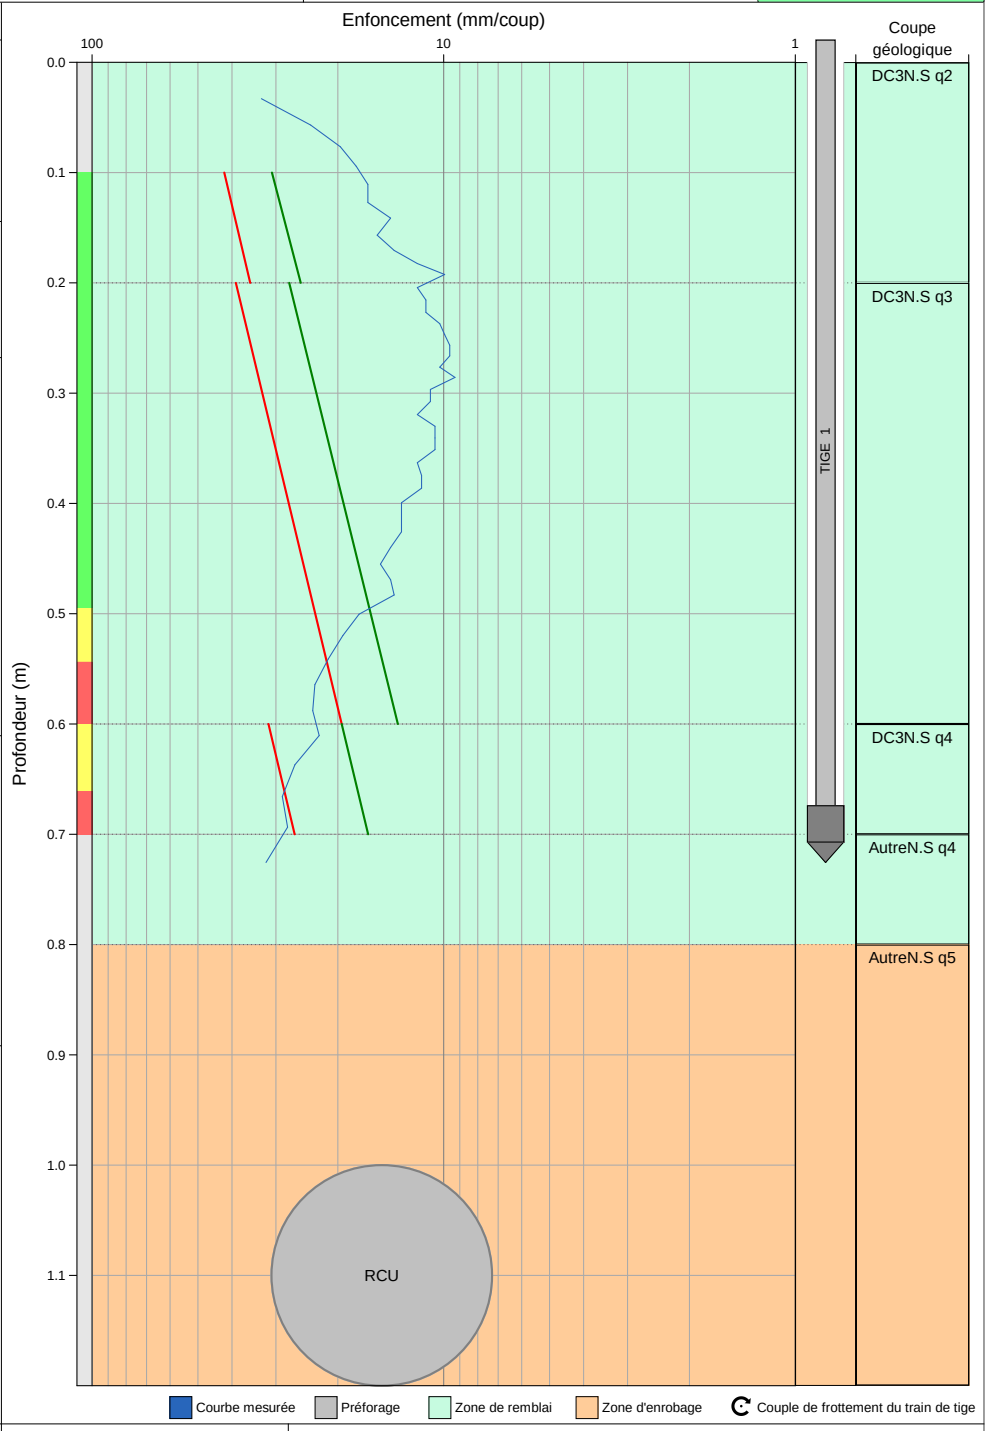
Essai : P1

Remblais : **ESSAI ACCEPTABLE TYPE 2**

Essai conforme sur la partie contrôlée.
Arrêt du test à 0.70 profondeur selon la demande du représentant du maitre d'ouvrage.

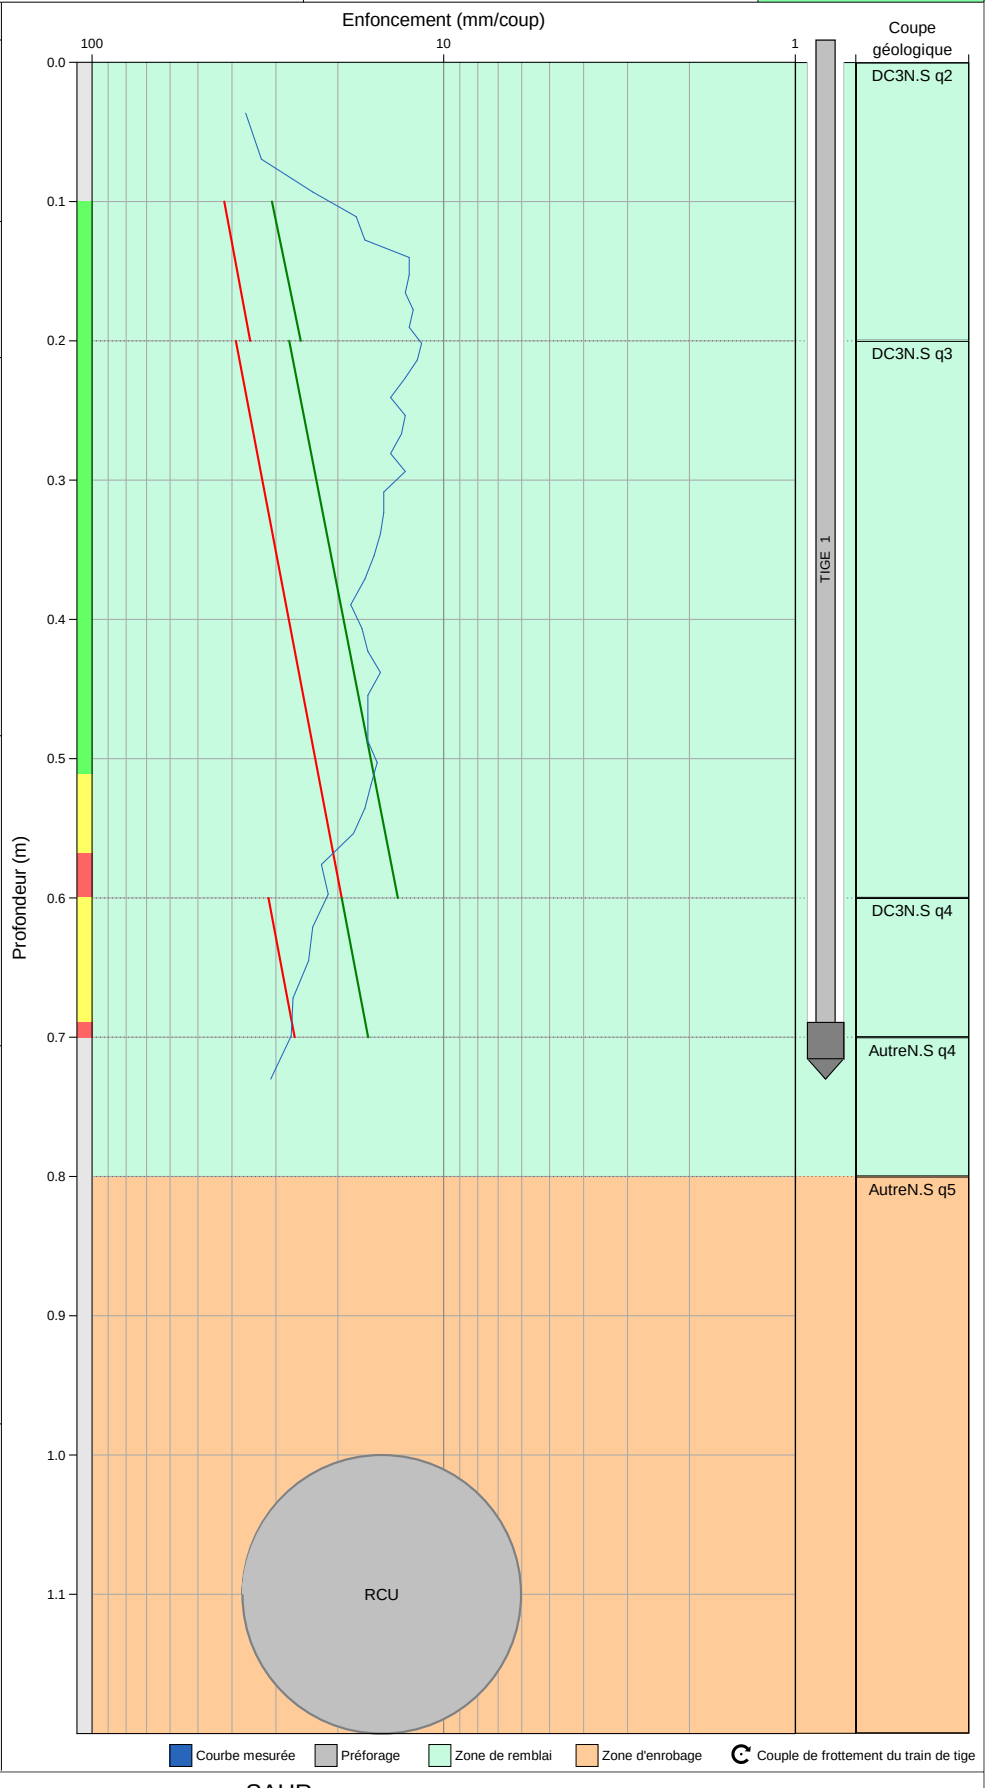
Essai : P2

Remblais : **ESSAI ACCEPTABLE TYPE 2**

Essai conforme sur la partie contrôlée.
Arrêt du test à 0.70 profondeur selon la demande du représentant du maitre d'ouvrage.

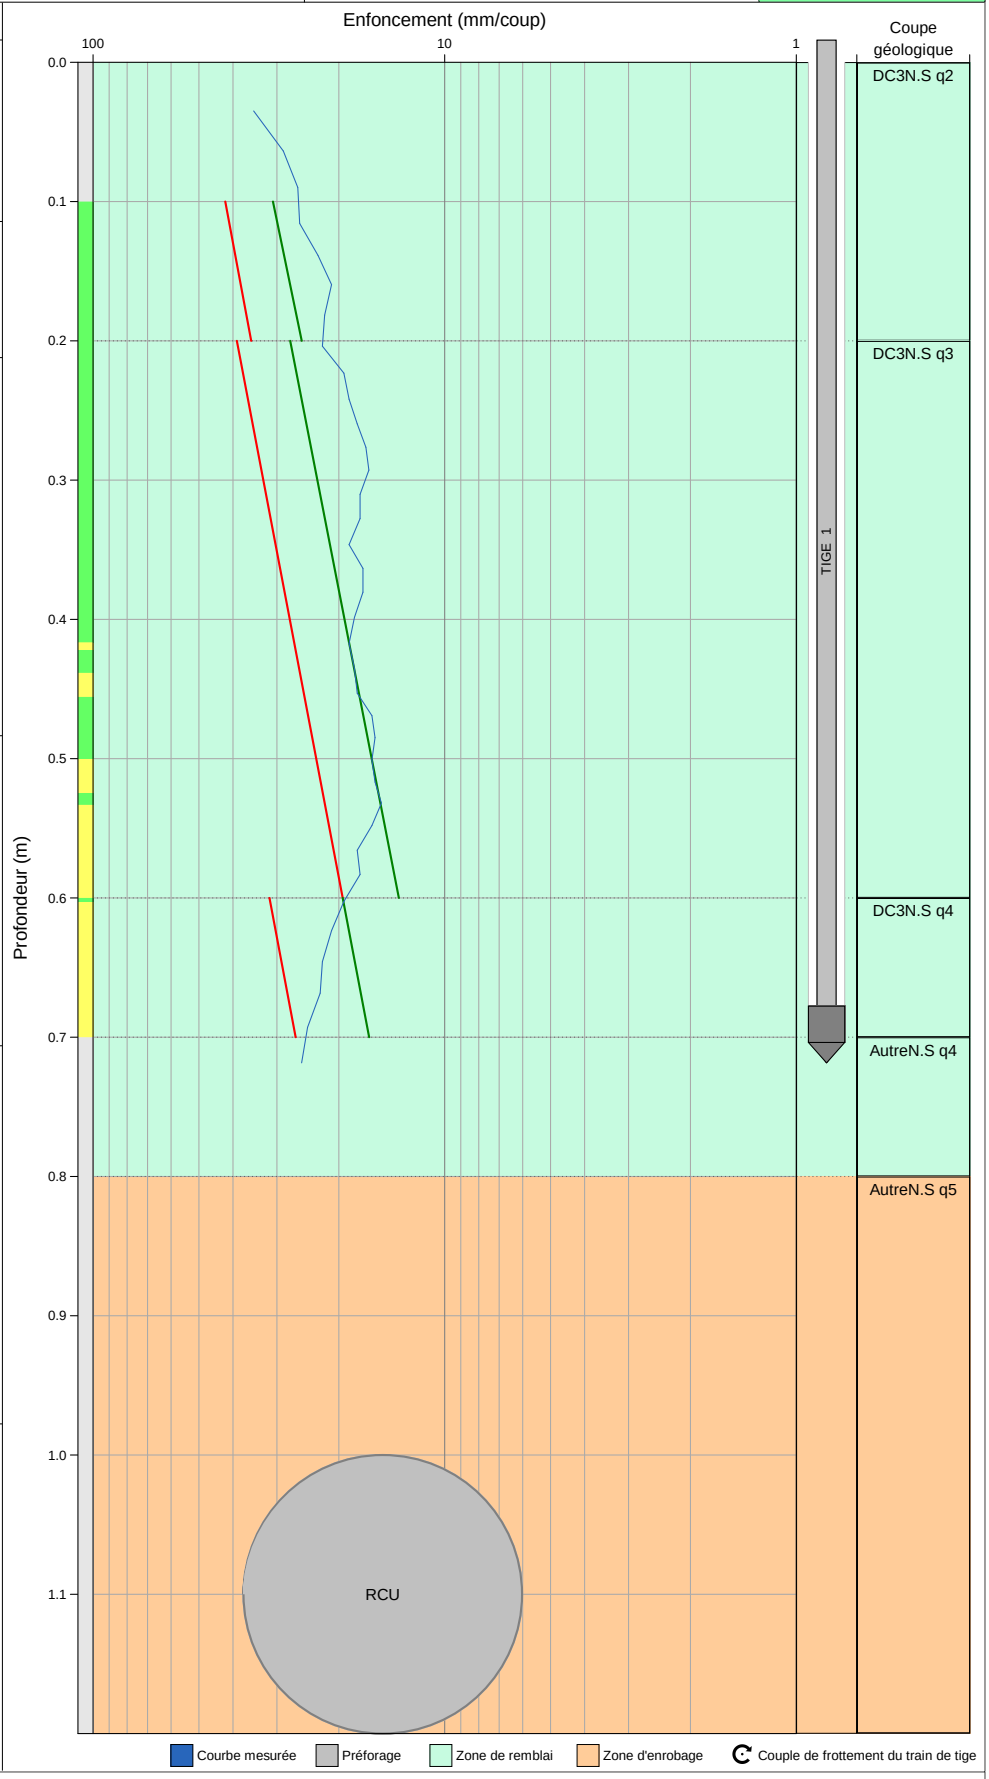
Essai : P3

Remblais : **ESSAI SANS ANOMALIE**

Essai conforme sur la partie contrôlée.
Arrêt du test à 0.70 profondeur selon la demande du représentant du maitre d'ouvrage.
