saur	RAPPORT D'INSPECTION COMPACTAGE	**Identification** SE_INSP_IS_303 V05 Date d'application : 06/10/2025 Version précédente : 19/10/2023

25 Rue Monserby

Contrôle d'une nouvelle construction

Réseau Chaleur Urbain

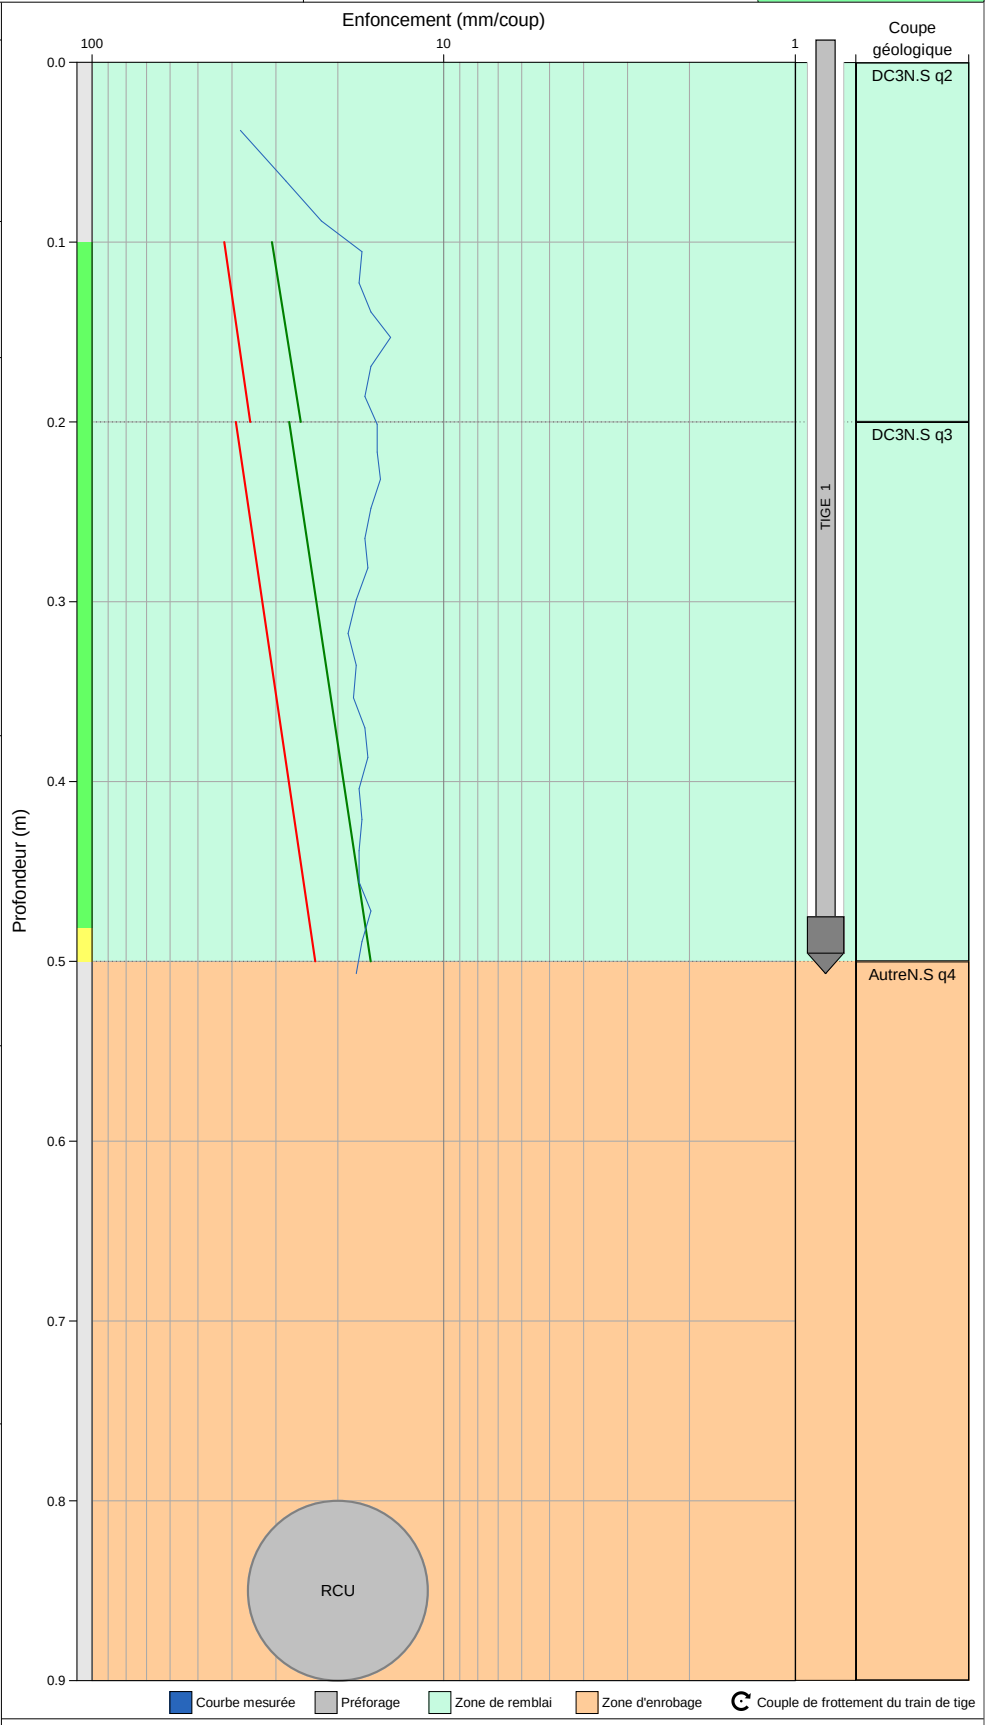
Essai : P1

Remblais : **ESSAI SANS ANOMALIE**

Enrobage : Non déterminé

Essai conforme sur la partie contrôlée.
Arrêt du test à 0,50m de profondeur selon la demande du chef de chantier.

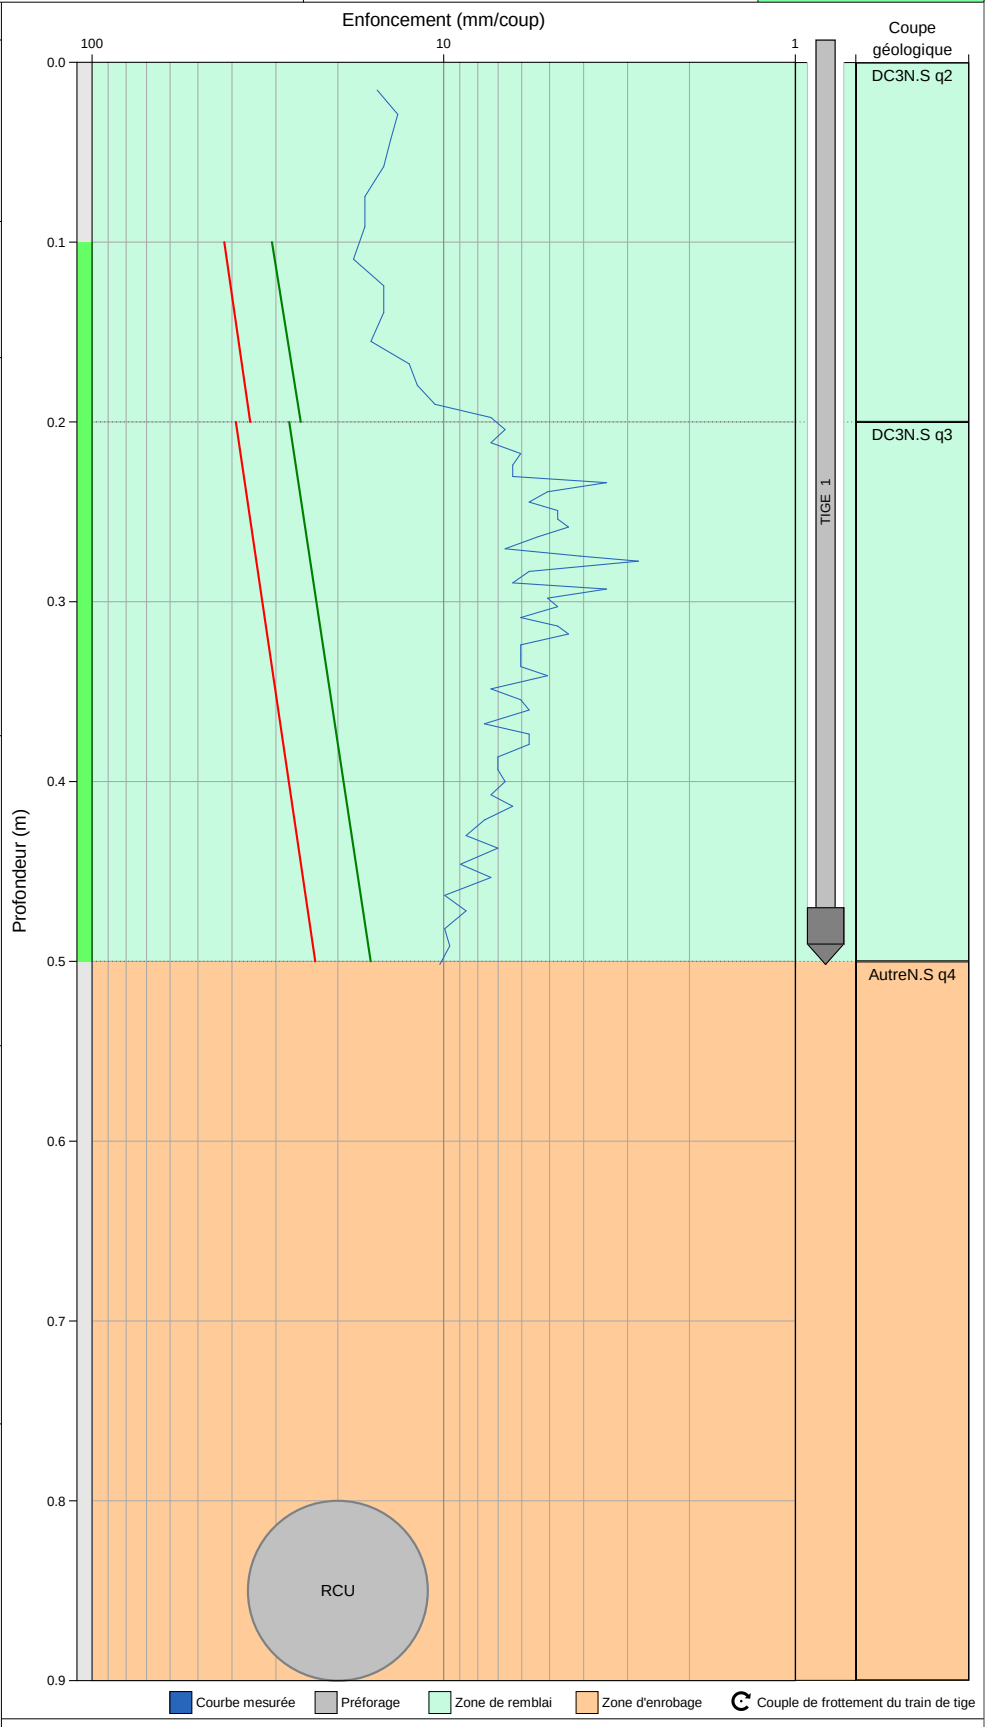
Essai : P2

Remblais : **ESSAI SANS ANOMALIE**

Enrobage : Non déterminé

Essai conforme sur la partie contrôlée.
Arrêt du test à 0,50m de profondeur selon la demande du chef de chantier.

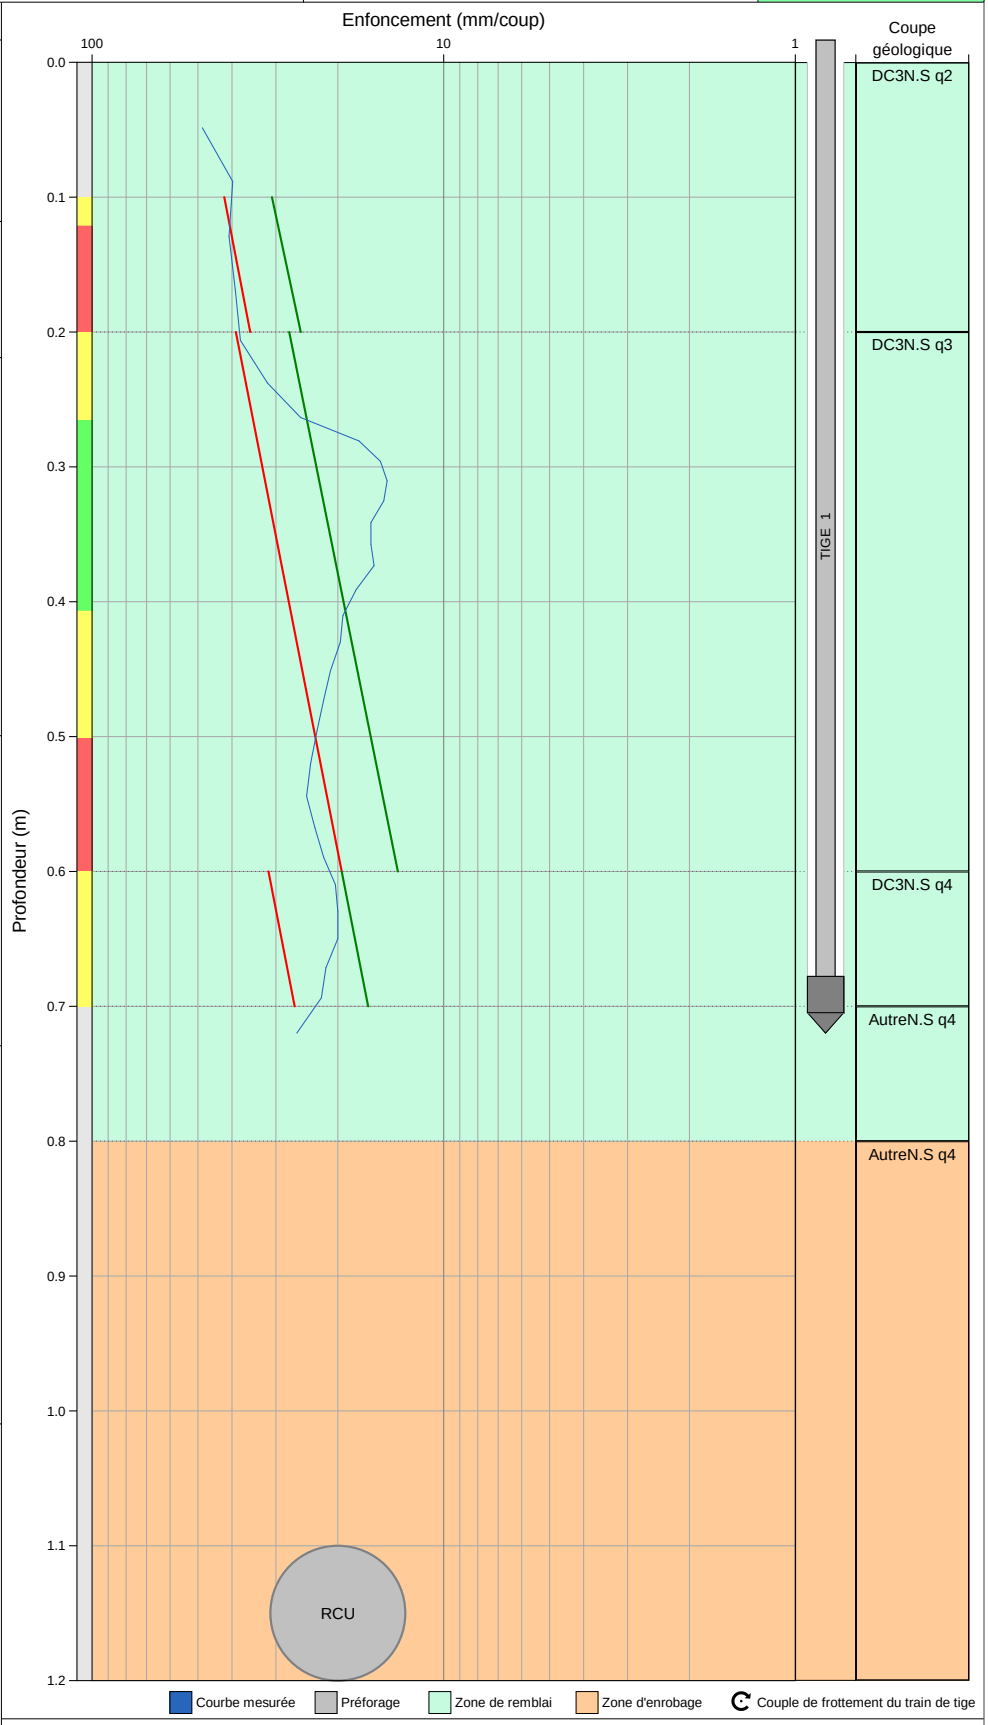
Essai : P3

Remblais : **ESSAI ACCEPTABLE TYPE 2**

Enrobage : Non déterminé

Essai conforme sur la partie contrôlée.
Arrêt du test à 0,70m de profondeur selon la demande du chef de chantier.
