saur	RAPPORT D'INSPECTION COMPACTAGE	**Identification** SE_INSP_IS_303 V05 Date d'application : 06/10/2025 Version précédente : 19/10/2023

Rue de Périole

Contrôle d'une nouvelle construction

Réseau Chaleur Urbain

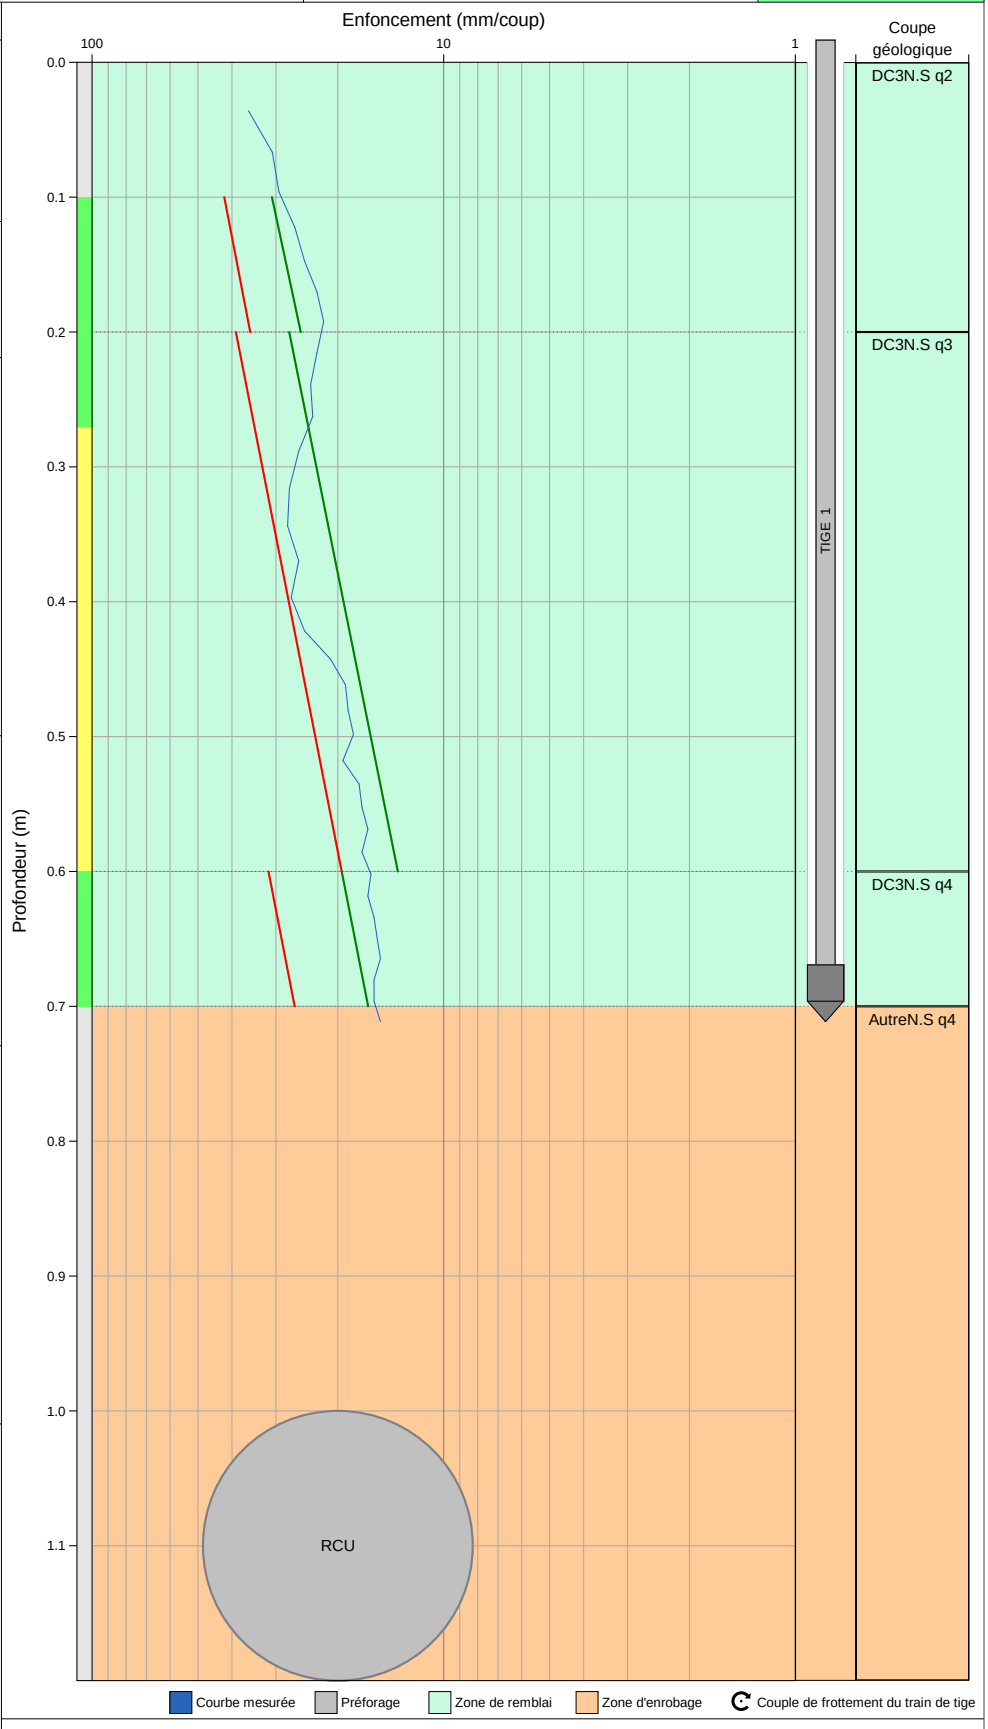
Essai : P1

Remblais : **ESSAI SANS ANOMALIE**

Essai conforme sur la partie contrôlée.
Arrêt du test à 0,70m de profondeur selon la demande du chef de chantier.

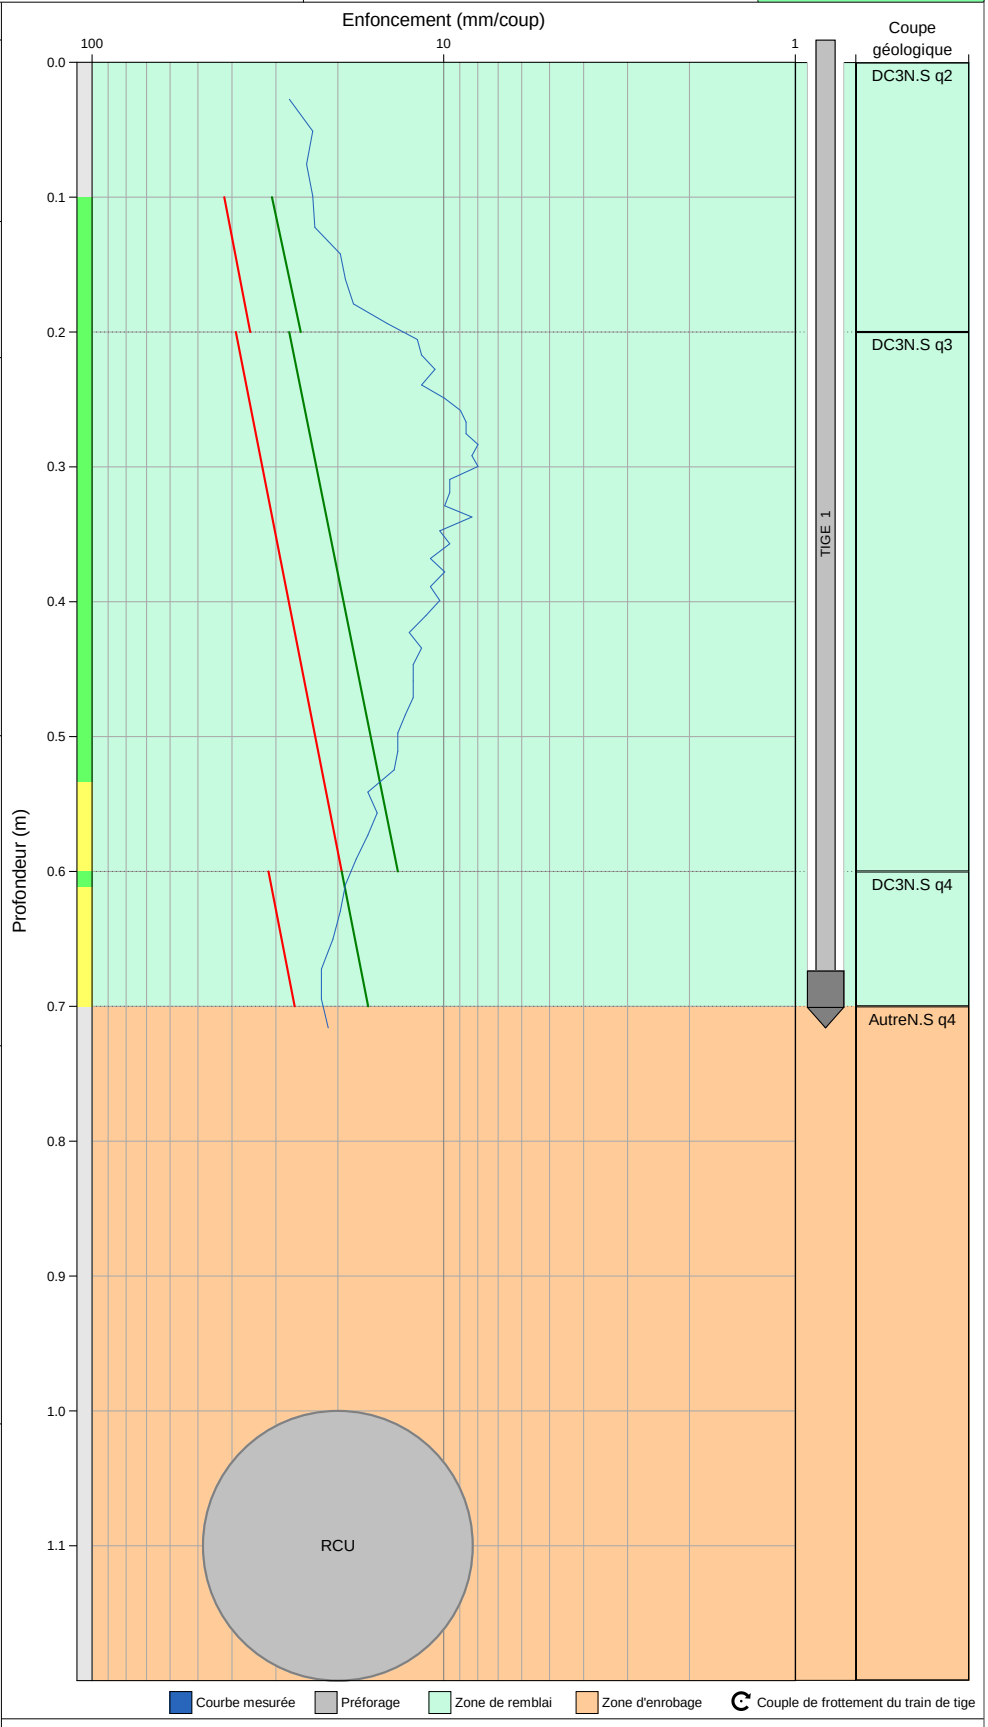
Essai : P2

Remblais : **ESSAI SANS ANOMALIE**

Essai conforme sur la partie contrôlée.
Arrêt du test à 0,70m de profondeur selon la demande du chef de chantier.

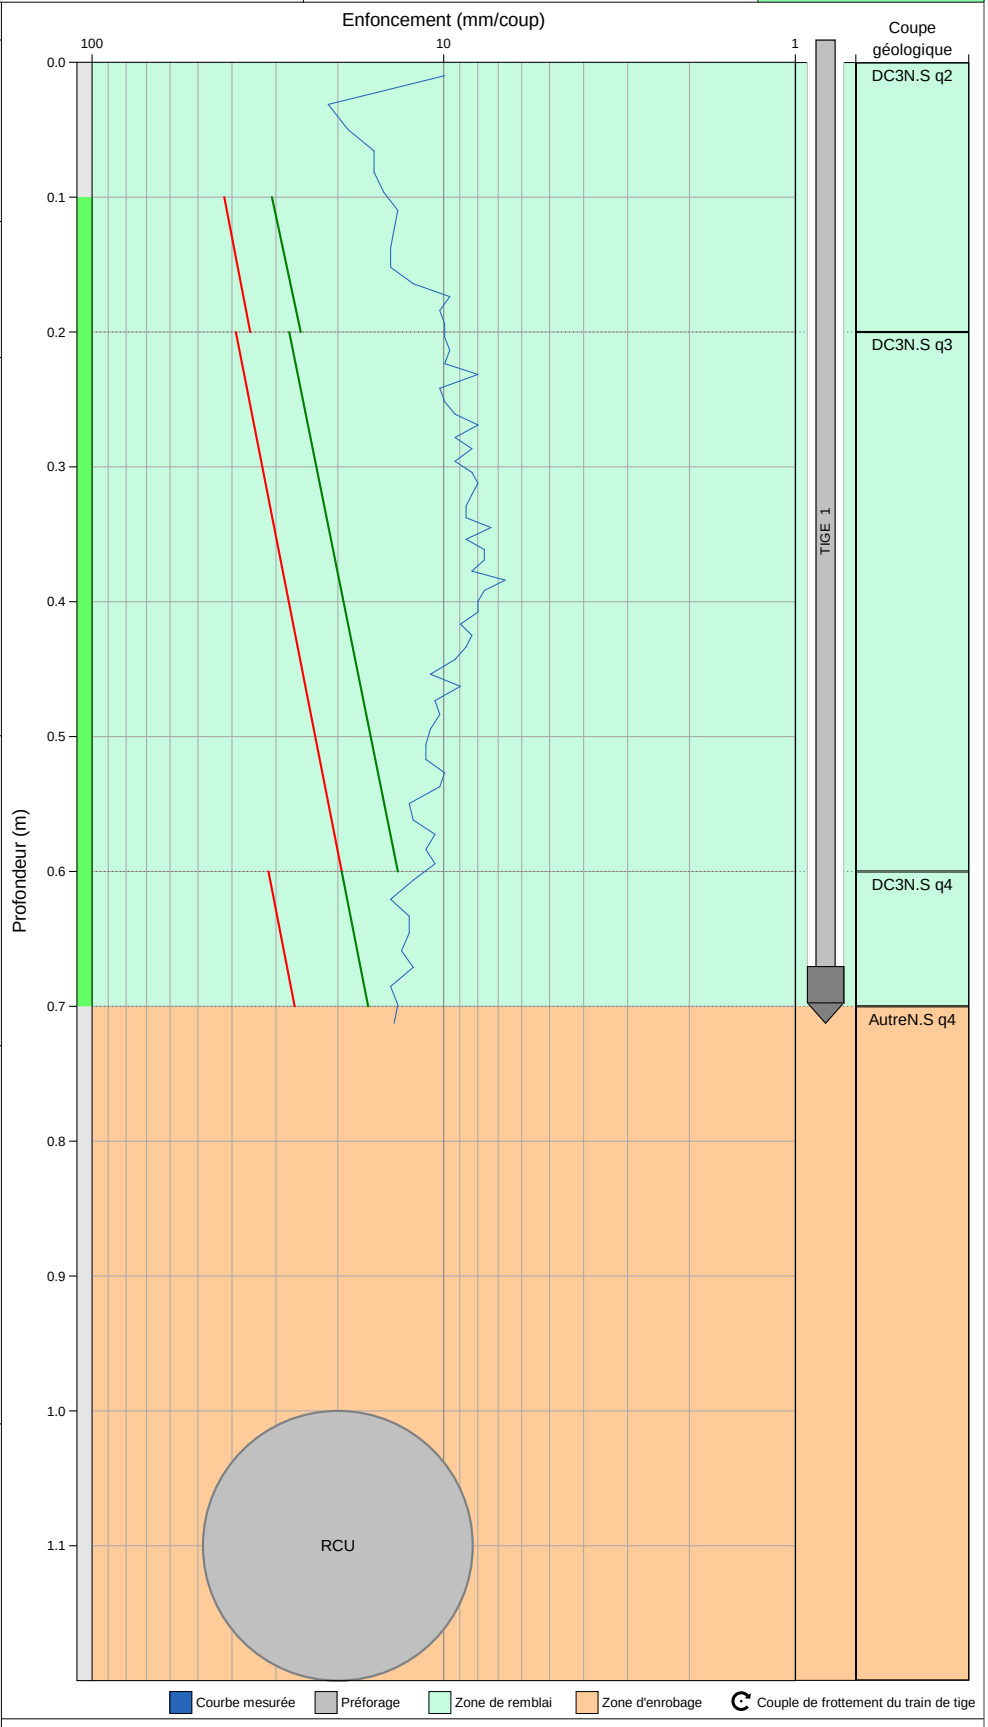
Essai : P3

Remblais : **ESSAI SANS ANOMALIE**

Essai conforme sur la partie contrôlée.
Arrêt du test à 0,70m de profondeur selon la demande du chef de chantier.

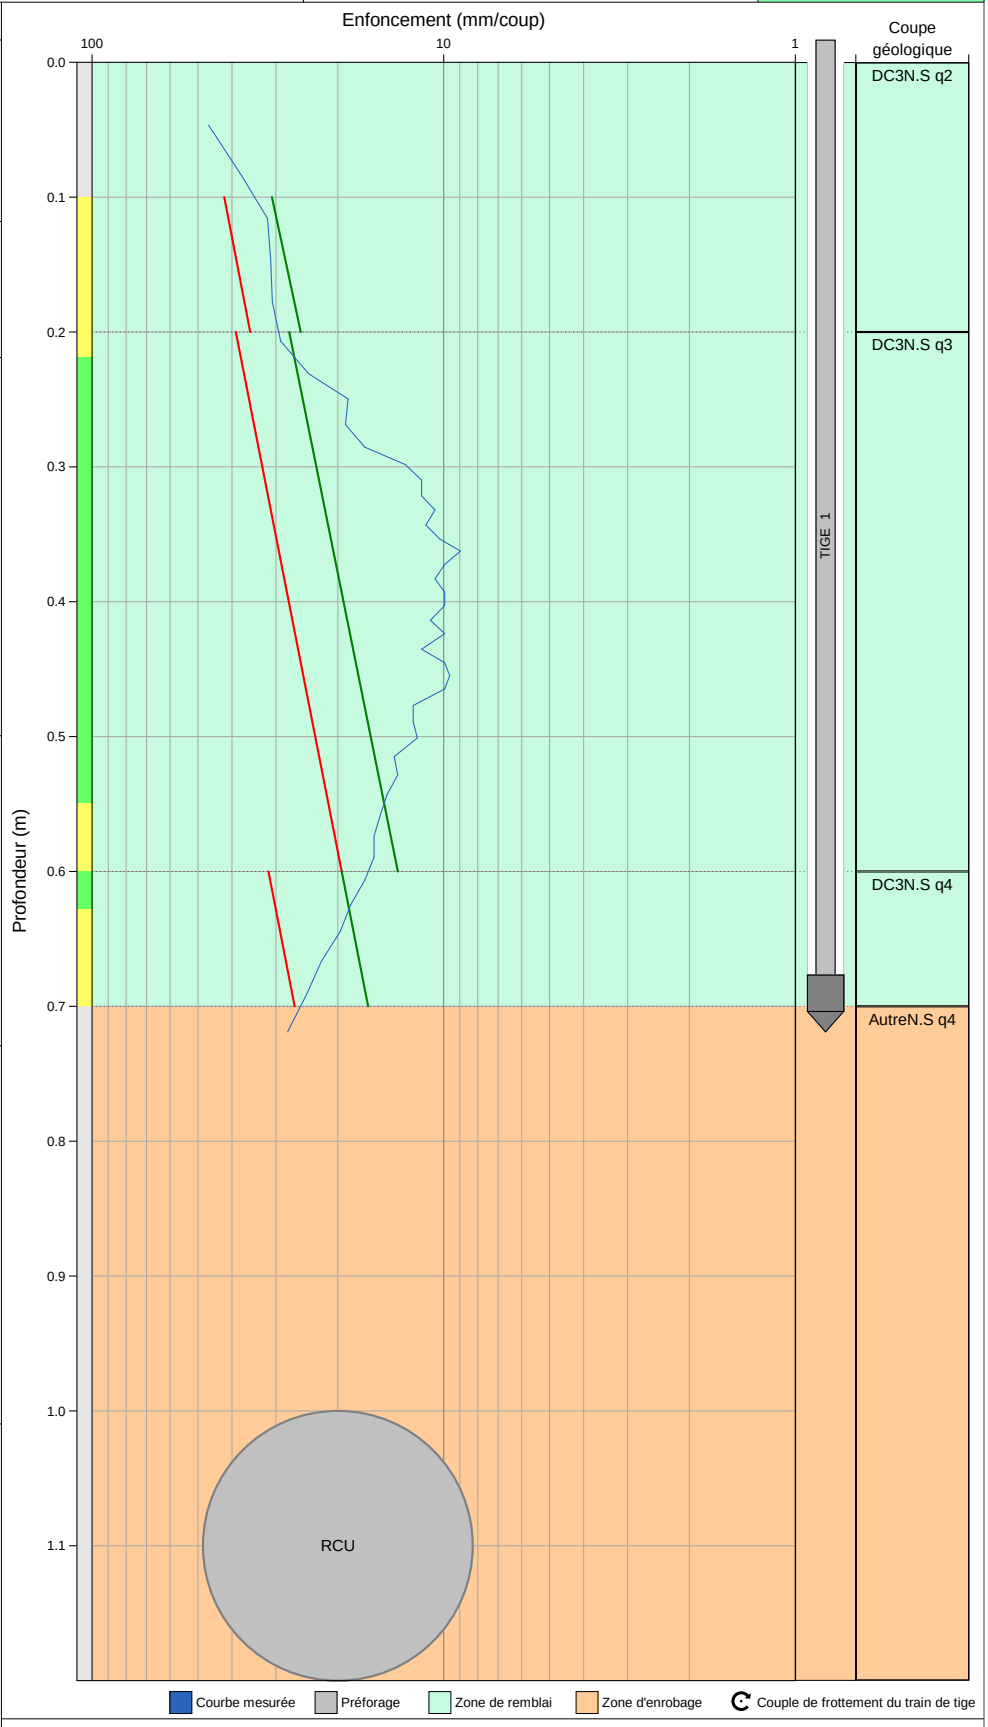
Essai : P4

Remblais : **ESSAI SANS ANOMALIE**

Essai conforme sur la partie contrôlée.
Arrêt du test à 0,70m de profondeur selon la demande du chef de chantier.
