Nomor : 597/I-PNJ/VI/2025
Lampiran : 3 Halaman
Perihal : Pengajuan Penggantian Seling Lift Karyawan Gedung C

FORM KERUSAKAN DAN PENGANTIAN ALAT

LAPORAN PERAWATAN ELEVATOR
ELEVATOR MAINTENANCE REPORT

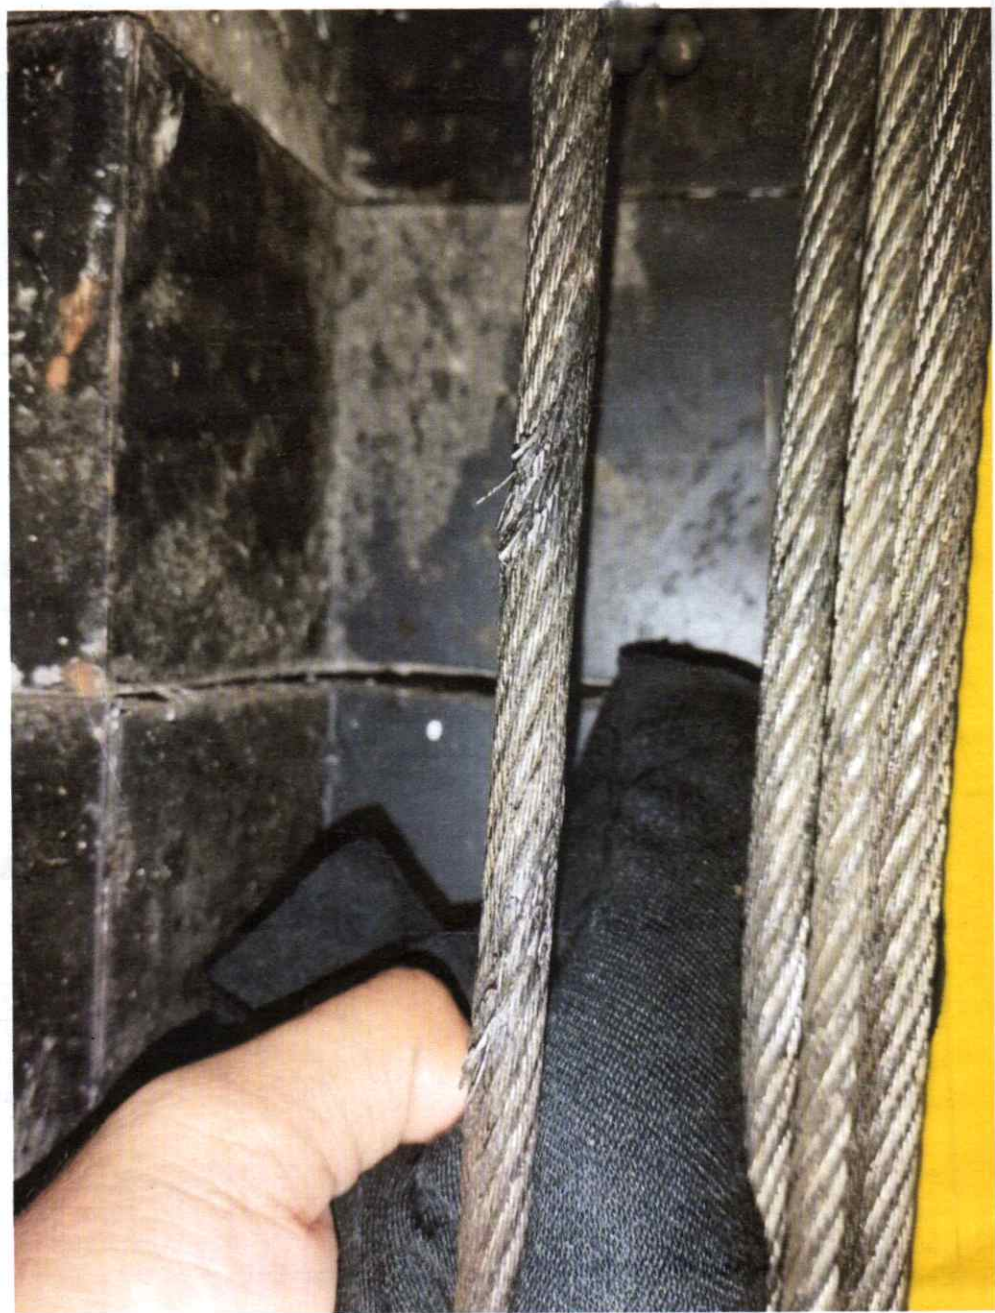
DOKUMENTASI

Dengan hormat,
Sehubungan dengan hasil pemeriksaan lift karyawan gedung C oleh tim PT. Pillar Contrindo Utama ditemukan bahwa seling lift sudah mulai sobek, salah satu penyebabnya adalah :

Perbaikan		Analisa Kerusakan dan Rekomendasi
Tanggal / Jam	: 1. 23 / 05 / 2025 2. 10.00 WIB	Seling lift mulai terbelah, hasil pemeriksaan PT. Pika. lift seling lift harus diganti baru (karena begitu kelelahan)
Spare part yang rusak	: Seling lift Karyawan Bedong C	
Human eror	: ☐ Ya ☒ Tidak

Demi meningkatkan keselamatan petugas yang aman dalam penggunaan lift karyawan gedung C, maka kami mengajukan untuk penggantian seling oleh ke pihak-3 yaitu PT. Pillar Contrindo Utama (Form Kerusakan Terlampir)
