Nomor : 633.27/I-PNJ/DIR/VII/2025
Lampiran : 2 Halaman
Perihal : Pengajuan Perbaikan Syringe Pump Pihak ke-3

FORM KERUSAKAN DAN PENGGANTIAN ALAT

No	Nama Barang	Identitas Barang	
1	fresenius kabi syringe pump.	Kode Inventaris Merk Type Nomor Seri Warna Lain - lain	: fresenius kabi : sp73 : : : :

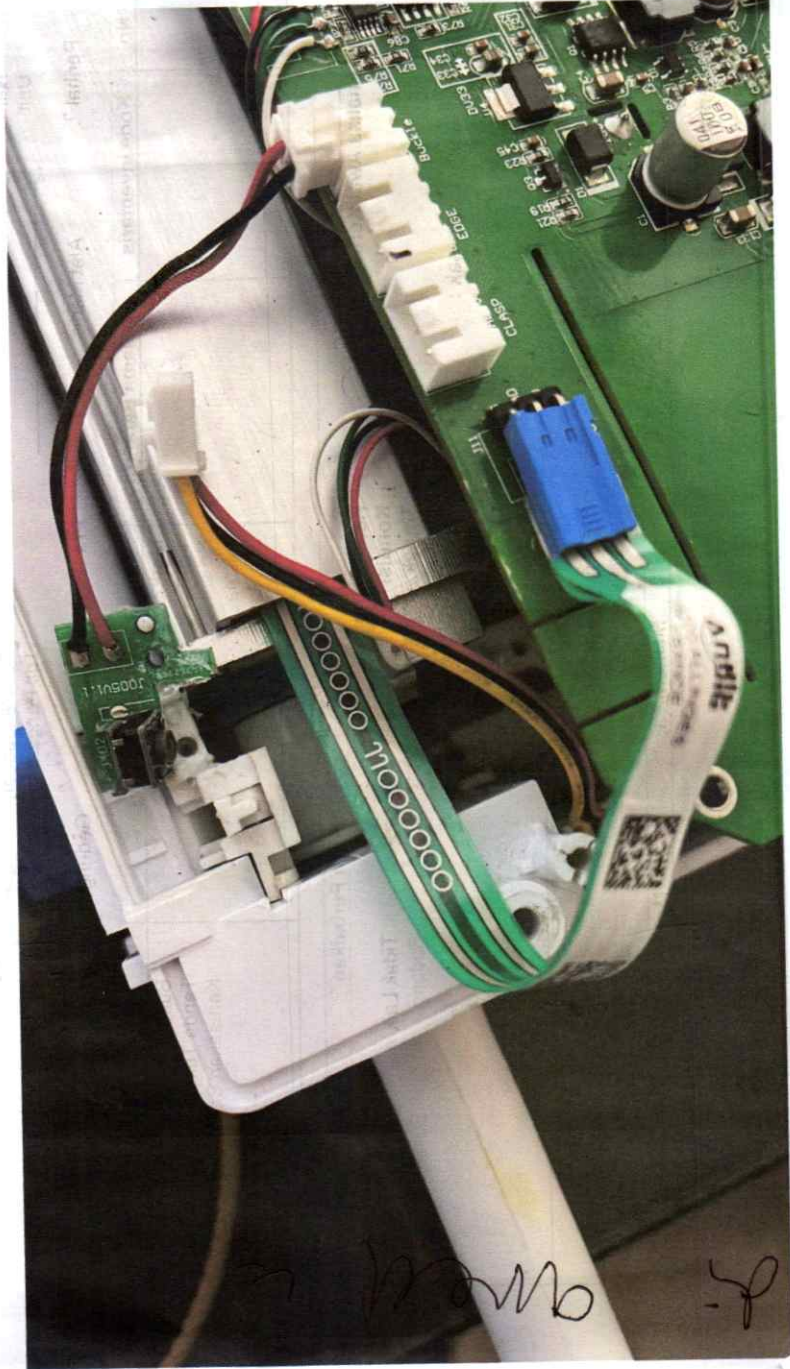
Perbaikan		Analisa Kerusakan dan Rekomendasi
Tanggal / Jam	: 1. 2.	+ Syringe detector error sdh ganti part potensiometer dan part light barrier sensor tetap tidak bekerja.
Spare part yang rusak	: Syringe detector.	
Human eror	: ☐ Ya ☒ Tidak

Dengan hormat,
Sehubungan dari hasil pemeriksaan dari ATEM IPSRS bahwa 1 (satu) unit Syringe Pump Merk/Type Fresenius Kabi/SP-7S SN 81084317 (IRNA 7A), bahwa kedua alat tersebut mengalami kerusakan, dan tidak dapat diperbaiki maka dari itu kami mengajukan perbaikan pada pihak ke-3 yaitu PT. Inti Hasil Sempurna (Form Kerusakan Terlampir)
