LAPORAN KEJADIAN

1	Kejadian	Kegagalan fungsi alat medis Phaco IKO (Poli Mata)
2	Unit Kerja	Poli Mata
3	Nama staff	Winda Lestari, AMd.Kep
4	Tanggal Kejadian	Kamis, 21 Agustus 2025
5	Temuan kejadian atas	Laporan kegagalan fungsi alat saat digunakan tindakan (operasi).
6	Kerugian	Alat tidak bisa digunakan (saat tindakan).
7	Barang Bukti

FORM KERUSAKAN DAN PENGANTIAN ALAT

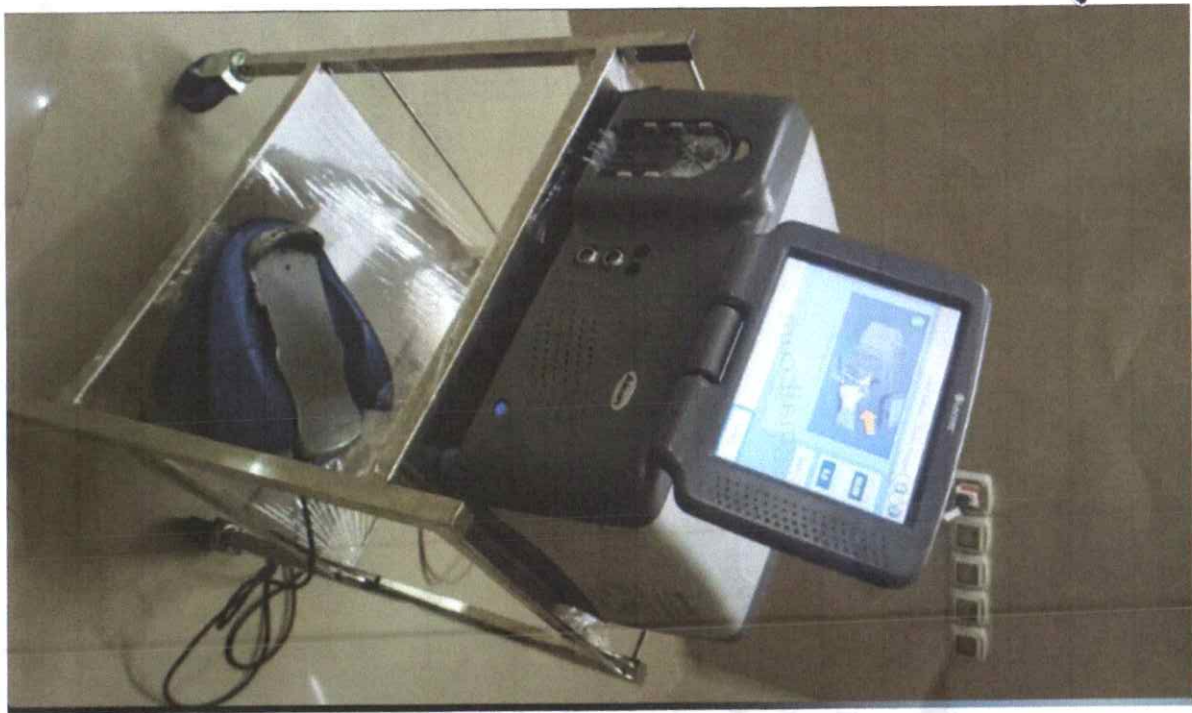
Pada hari Kamis, 21 Agustus 2025 dokter mata melakukan tindakan operasi sebanyak 6 pasien katarak, saat jam 14.02 dan saat pasien terakhir terjadi kendala pada mesin phaco. Vacuum tidak bekerja saat mode Quadran dan muncul notif bermasalah pada handpiece freeflow, kemudian asisten memanggil atem untuk dilakukan pengecekan. Atem bersama asisten mata mencoba melakukan upaya pengecekan pada handpiece (analisa awal handpiece terdapat sumbatan). Setelah beberapa kali dicoba untuk melakukan irigasi, namun hasilnya tetap sama. Ketika percobaan ke 6 untuk di irigasi vacuum mulai berfungsi namun masih muncul notif error, lalu dicoba kembali dilakukan irigasi akhirnya vacuum dapat berfungsi kembali tanpa notif error.
--

Perbaikan		Analisa Kerusakan dan Rekomendasi
Tanggal / Jam	: 1. 21 / 08 / 2025 2.	saat digunakan 4/ vacuum - muncul notif "Handpiece freeflow"
Spare part yang rusak	: Handpiece.	
Human eror	: ☐ Ya ☒ Tidak

Eksternal 1. Pengajuan pengecekan / perbaikan ke pihak ke – 3.
Internal 1. Sudah dilakukan pengecekan oleh ATEM IPSRS (internal), hasil masih tetap tidak berubah.
