I. LAPORAN KEJADIAN

1	Pembuat Kronologi	Suliyanto, Amd.TekMed.
2	Kejadian	Layar Monitor USG retak
3	Unit Kerja yang terlibat	IPSRS dan Driver
4	Tanggal Kejadian	7 Mei 2024

BERITA ACARA KERUSAKAN

NOMOR : 590/RSPHS/1-BAC / IPSRS/ V / 2024

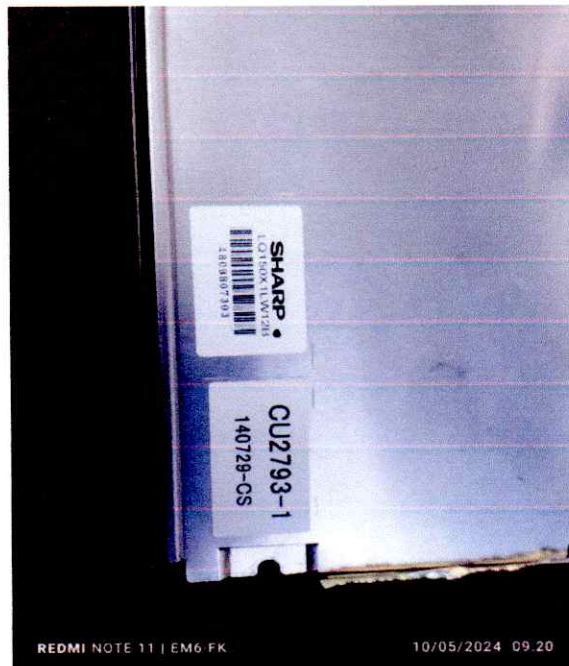
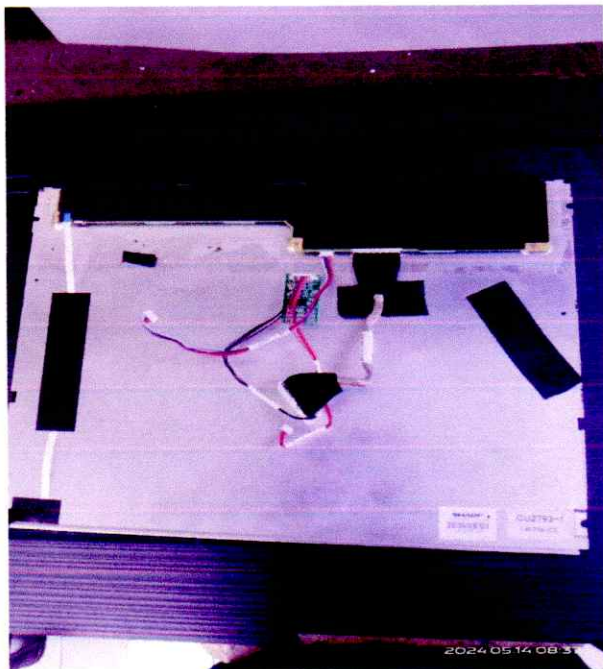
12.00	Sesampai di RS Prima Husada Malang, Pak Fuat tidak ada di PT.DPM. Pak Pangky mengkonfirmasi Pak Fuad. Pak Fuad menginformasikan jika beliau berada di klinik karena ada pekerjaan dan diinstruksikan Pak Fuad untuk menunggu di PHM. Pak Pangky dan Pak Suli menunggu Pak Fuad hingga pukul 13.30. Dikarenakan Pak Fuad belum datang, maka Pak Suli dan Pak Pangky berinisiatif untuk menitipkan USG kepada Security yang berada didepan IGD dikarenakan Pak Pangky terburu-buru membawa alat IKO yang digunakan pukul 15.00 di RS Prima Husada Sukorejo. Saat USG diturunkan, dikarenakan berat tidak seimbang, USG miring sampai membentur bumper belakang Mobil Grandmax warna putih yang mengakibatkan layar monitor USG retak.	Suli,Pangky dan Fuat

1. Dengan beratnya Alat USG menurunkan dari atas mobil dan tidak seimbang nya barang maka terjadi nya kemiringan pada alat dan mengakibatkan terbenturnya alat USG ke bumper belakang mobil grandmax.
2. Tergesa-gesa dikarenakan terburu-buru membawa alat IKO yang akan dipakai jam 15.00 di RS Prima Husada Sukorejo.
3. Kurang nya personel menurunkan Alat USG dari mobil.

Nama Barang	:	Layar Monitor USG
Merk/Type Alat	:	Mindray / DCN-3
Ruang/Unit	:	Poli Obsgin
Jumlah	:	1 Unit
Keluhan/Kendala	:	Layar Monitor USG Retak
Analisa	:	Layar Monitor Kondisi retak akibat terbentur saat di angkut ke PT.DPM.
Perbaikan	:	Internal RS.
Tanggapan Rumah Sakit	:

Jabatan	Tanggapan dan Tindak Lanjut	TTD
Kepala Ruang Unit IPSPS		
Kepala Ruang Unit Driver		
*Kepala Keuangan RSPHS	- SPO dalam membawa alat - Kerugian yang dibebankan mengikuti instruksi PT	15/5/24
*Kabid Pelayanan Medik RSPHS	- Dalam membawa alat wajib hati-hati - Apakah sudah ada SPO membawa alat ?	14/5/24
*Kabid Keperawatan RSPHS	- SPO dalam membawa / memindahkan alat. - Bila membawa alat besar dan berat, sebaiknya dilakukan lebih dari 2 orang dalam pengangkutan	15/5/24
*Kabid Penunjang Medik RSPHS	- Kerugian dibebankan sesuai instruksi PT. - Sebelum berangkat, sampaikan rangkuman dulu.	15.5.24
PLT Kabid Umum dan Keuangan RSPHS	Koordinasi dengan Supervisor PT. DPM	14/5/2024 Restu K
*SDM RSPHS	Lebih berhati-hati lagi. Peringatkan jika memang dirasa tidak mampu untuk melakukan pemindahan barang, mohon meminta bantuan kepada orang lain.
