FORM EVALUASI TROLI LINEN KOTOR

Nama Alat : TROLI LINEN KOTOR
Merk : KRISBOW
Vendor : -

RUMAH SAKIT
PRIMA HUSADA

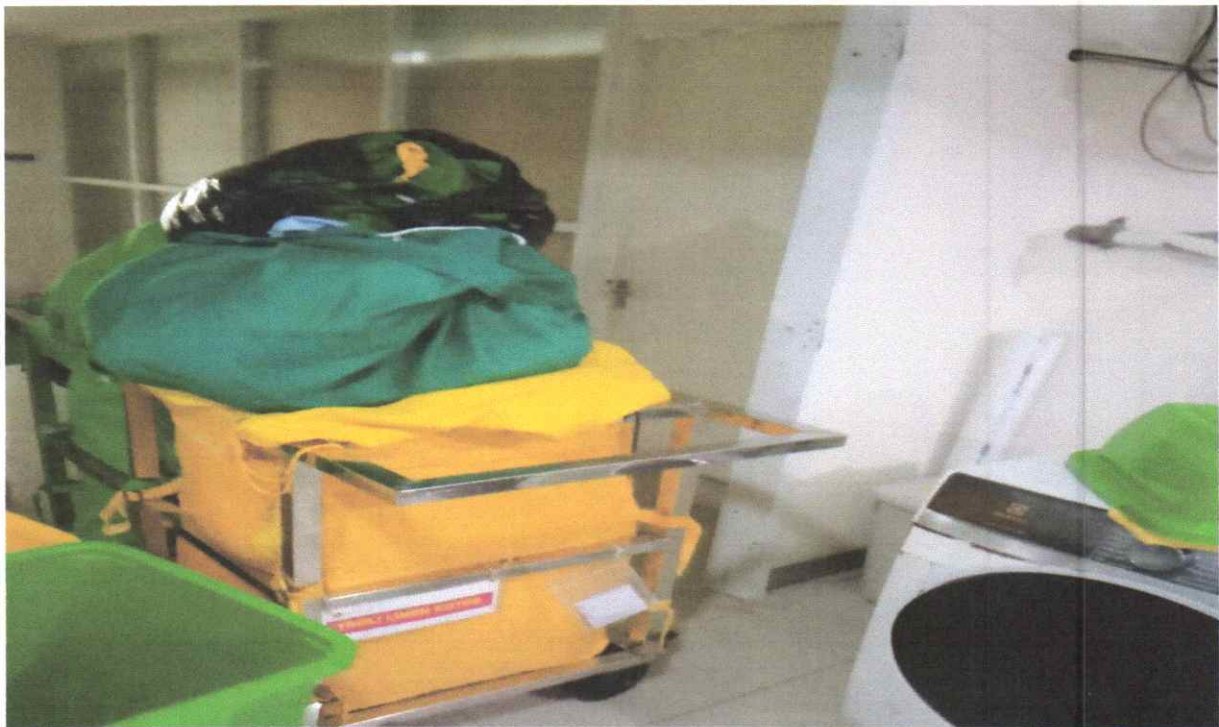
Troli Linen Kotor Baru

Troli Linen Kotor Lama

JIKA PAKAI TROLI LAMA PETUGAS LAUNDRY HANYA BALIK 2 KALI SAJA

Kekurangan kapasitas troli linen kotor berdampak signifikan terhadap efisiensi kerja, waktu operasional, serta kebersihan lingkungan kerja. Penggunaan troli linen yang lebih besar seperti yang sebelumnya di pakai dapat menampung volume yang lebih besar dan dapat mengoptimalisasi sistem
