BERITA ACARA KERUSAKAN

NOMOR : 1350.1/RSPHS/I-BAC/ILN/XII/2024

Nama Barang / Fasilitas : Vanbelt Mesin Pengering

PENGAJUAN VANBELT MESIN PENGERING KANABA UNIT LAUNDRY
RS PRIMA HUSADA SUKOREJO
NOMOR: 1350/RSPHS/I-PM/ILN/XII/2024

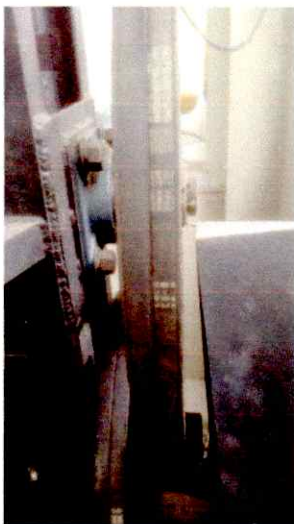
DOKUMENTASI ALAT

Nama Barang	:	Mesin pengering
Merk/Type Alat	:	Kanaba
Spesifikasi	:	-
Ruang/Unit	:	Laundry
Jumlah	:	1
Keluhan/Kendala	:	Valbelt kendor
Analisa	:	Proses pengeringan linen tidak maksimal Ketika Dilakukan pengecekan oleh tim IPSRS vanbelt mengalami kendor
Perbaikan Tanggapan Rumah Sakit	:	Internal RS.

Vanbelt Mesin pengering kanaba kendor sehingga proses pengeringan tidak maksimal, sehingga perlu untuk diperbaiki / di lakukan pengajuan vanbelt.

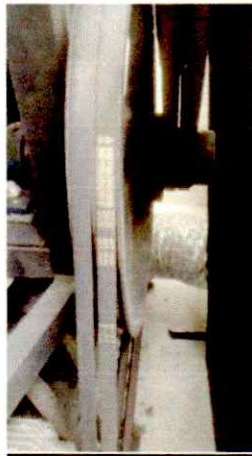
No	Tanggal	Keterangan
1.	04 Desember 2024	- Laporan laundry Vanbelt Mesin pengering kanaba kendor - Vanbelt Mesin pengering kanaba kendor, sehingga perlu untuk di perbaiki / di lakukan pengajuan vanbelt, karena beresiko mengakibatkan kerusakan mesin yang lebih banyak, sedangkan untuk suku cadang mesin belum ada - Vanbelt Mesin pengering kanaba kendor bisa dikarenakan faktor usia mesin - Untuk gejala yang dirasakan sebelum kerusakan alat pernah terjadi

Tanggal	04 Desember 2024				
Pengajuan Dari Unit*	Laundry				
Alasan Pengajuan	Vanbelt mesin pengering sudah kendor				
I.DATA BARANG DAN SUPLIER					
1.	No	Nama Alat	Jumlah yang diajukan	Stok Alat di Unit	Ket
	1.	Vanbelt	B 77 (2 pcs) & B 82 x (2 pcs)	-	-
	2.				
2.	Fungsi alat** (fungsi di isi sesuai nomor alat)	Untuk proses pengeringan linen			-
3.	Penempatan alat**	Unit Laundry			-
4.	Merk/Tipe**	Menyesuaikan PT			-
5.	Spesifikasi**	Menyesuaikan PT			-
Yang Mengajukan		Mengetahui Wakil Kabid Jangmed	Mengetahui Wakil Kabid Yanmed	Mengetahui Kabid Umum dan Keu	Menyetujui Direktur
				4/12/2024 	
Ilham Eka Novianto Putro Amd.Kep		Rhizqita J. E. Rahmanda., Amd.PK.,S.KM	Angela Wensi F. R., S.Kep., Ns	Restu Kurniawati, S.KM	dr. Ifit Bagus Apriantono,M.MRS
TANGGAPAN DARI KABID RS PRIMA HUSADA SUKOREJO					
TANGGAPAN DARI DIREKTUR RS PRIMA HUSADA SUKOREJO
