BERITA ACARA KERUSAKAN

NOMOR : 1450/RSPHS/I-BAC/IPSRs/XII/2024

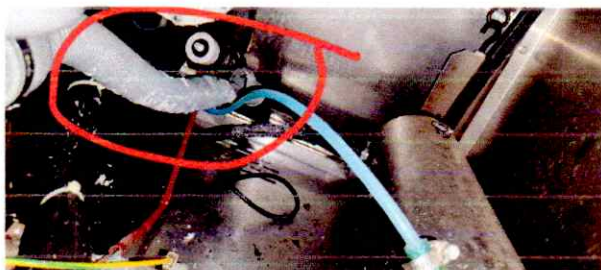
Nama Barang	:	Washer
Merk/Type Alat	:	-
Ruang/Unit	:	Pantry Dapur
Jumlah	:	1 Unit
Keluhan/Kendala	:	1. Kapasitor Terbakar 2. Selang Pembuangan Robek
Analisa	:	1. Selang pembuangan robek, karena terkena kapasitor yang panas sehingga mengakibatkan selang robek dan keluar air sehingga mengenai kapasitor, dan terjadi konslet pada kapasitornya.
Perbaikan	:	Internal RS.
Tanggapan Rumah Sakit	:
