Tenda W20E 缓冲区溢出漏洞

tenda W20E V16.01.0.6(3392)中存在缓冲区溢出漏洞,可导致httpd崩溃并重启。

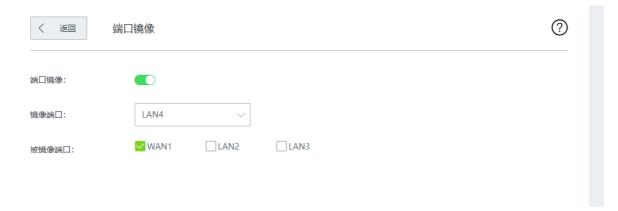
该程序将通过portMirrorMirroredPorts参数获得的内容传递给pMirroredPorts。然后,通过sprintf函数将pMirroredPorts的匹配内容格式化为sMibValue。

这里没有大小检查,因此存在通过portMirrorMirroredPorts字段导致缓冲区溢出的漏洞。

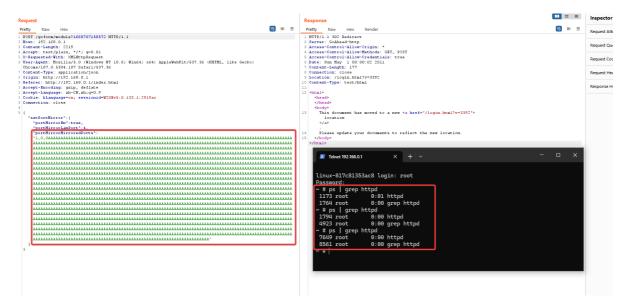
图中显示了POC攻击的效果,二进制程序httpd重新启动,因为进程id发生了改变。
