**SİVAS 2. ASLİYE HUKUK MAHKEMESİ HÂKİMLİĞİ'NE**  
**( BİLİRKİŞİ RAPORU )**

**ESAS NO** : 2024 / 457

**DAVA KONUSU** : Haksız fiilden (trafik kazası) kaynaklı Maddi Tazminat talebi

**06 CFE 806 PLAKALI ARACIN TEKNİK BİLGİLERİ.**

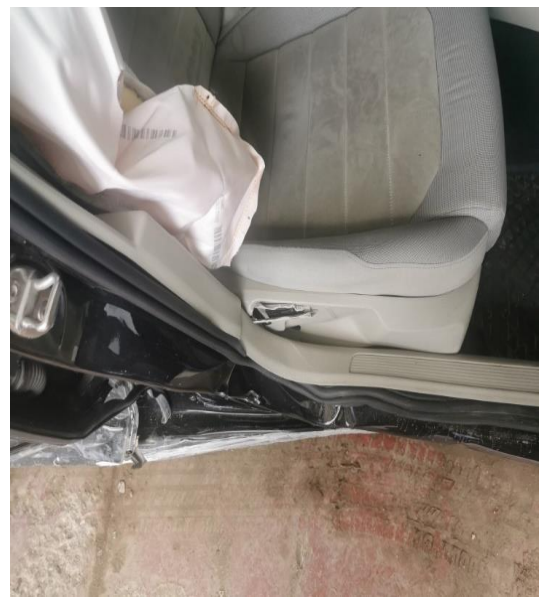
**TESPİT VE DEĞERLENDİRME:** Yukarıda teknik özellikleri ve hasarlı fotoğrafları görülen 06.CFE 806 plakalı aracın 16.04.2023 tarihli maddi hasarlı trafik kazasında hasarlanan parçalar yukardaki tabloda gösterilmiştir. Aracın hasarının giderilmesi için yedek parça ve işçilik olarak toplam KDV dâhil toplam **272.721,14 TL ihtiyaç olacaktır.**

Aracın normalde tamirinin ekonomik olacağı, Ancak araçtaki hasarlı kısımların incelenmesinde hasarın özellikle şase kısmından olduğu fotoğraflardan tespit edilmiştir. Araçta oluşan şase eğilmesi ve burulması ne kadar iyi tamir edilirse edilsin bir defa aracın ağırlık merkezi bozulduktan sonra tamir esnasında tekrar ağırlık merkezinin yüzde yüz isabeti zor olacağından aracın trafiğe çıkması sürüş güvenliğini tehlikeye düşüreceğinden aracın mevcut hali ile PERT olarak değerlendirilmesi daha uygun olacaktır.
