ЗАКЛЮЧЕНИЕ ЭКСПЕРТИЗЫ ПРОМЫШЛЕННОЙ БЕЗОПАСНОСТИ № 261-167-63

Наименование объекта: ванна № 92 (крашение в черный цвет деталей из анодированного алюминия); 3-ей линии Анодного участка ГХП 2

Эксплуатирующая организация: Акционерное общество «Государственный космический научно-производственный центр имени М.В. Хруничева»

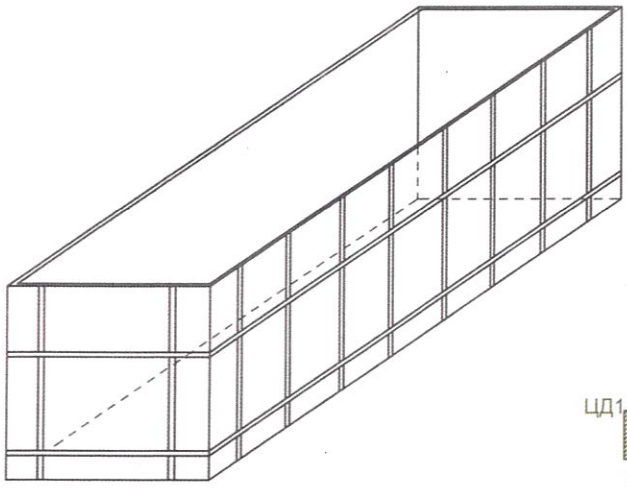
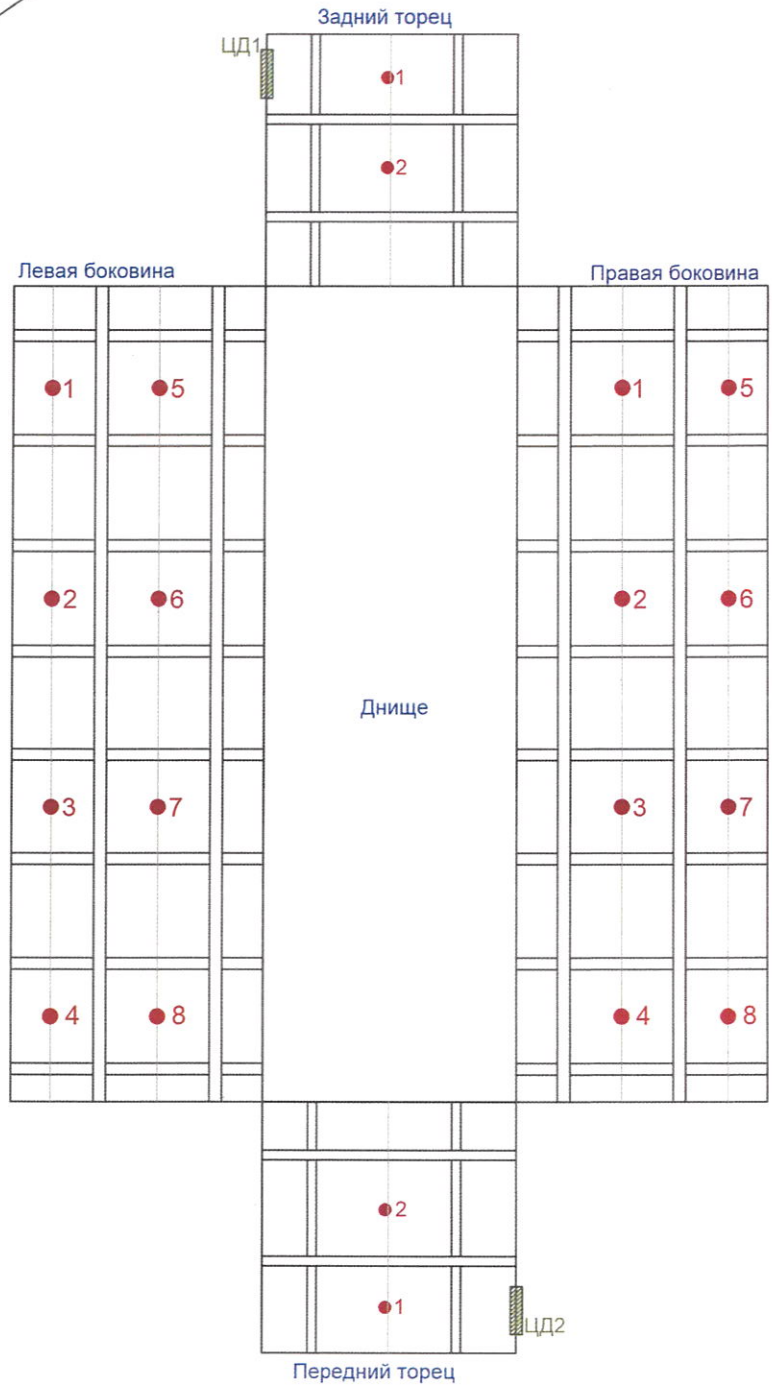
Схема контроля Ванны № 92,
Анодного участка ГХП 2,
эксплуатируемой на ОПО
Площадка цеха гальванических и
лакокрасочных покрытий

Примечание: расположение мест контроля приведены в Приложении № 3.5.

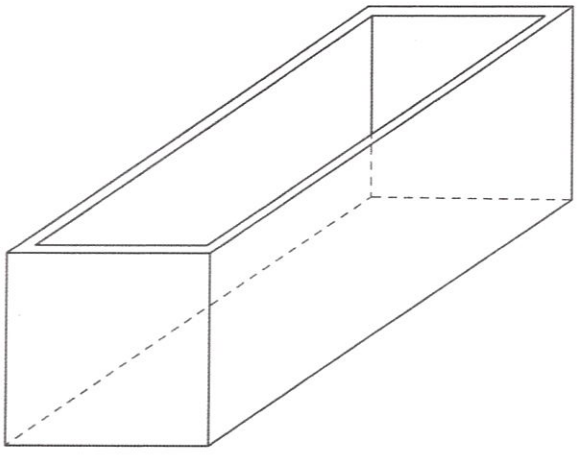
№ п.п.	Участок контроля	Характеристика контролируемого участка	Описание Обнаруженных дефектов
1	ЦД-1	Сварной шов 200 мм	Поверхностных дефектов не обнаружено
2	ЦД-2	Сварной шов 200 мм	Поверхностных дефектов не обнаружено
