ЗАКЛЮЧЕНИЕ ЭКСПЕРТИЗЫ ПРОМЫШЛЕННОЙ БЕЗОПАСНОСТИ № 261-167-56

Наименование объекта: ванна № 81 (резервная для ванны № 82); 3-ей линии Анодного участка ГХП 2

Эксплуатирующая организация: Акционерное общество «Государственный космический научно-производственный центр имени М.В. Хруничева»

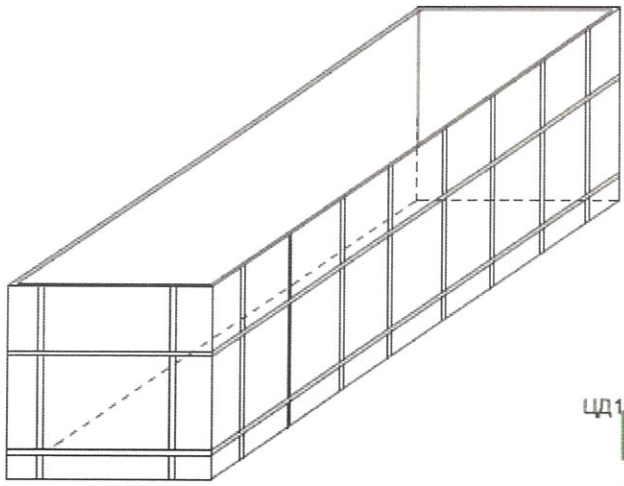
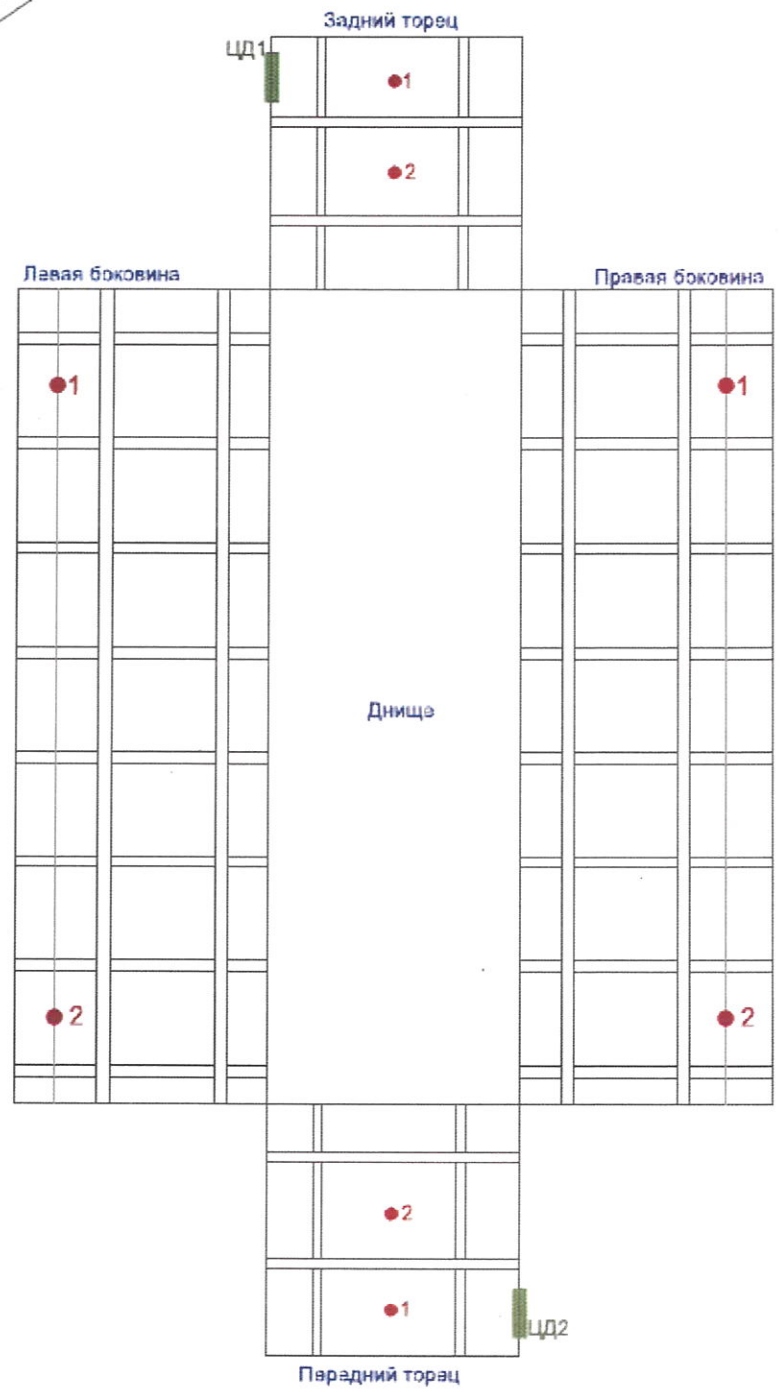
**Схема контроля Ванны № 81,
Анодного участка ГХП 2,
эксплуатируемой на ОПО
Площадка цеха гальванических и
лакокрасочных покрытий**

№ п.п.	Участок контроля	Характеристика контролируемого участка	Описание Обнаруженных дефектов
1	ЦД-1	Сварной шов 200 мм	Поверхностных дефектов не обнаружено
2	ЦД-2	Сварной шов 200 мм	Поверхностных дефектов не обнаружено
