LAUDO CAUTELAR

MODELO DO VEÍCULO: **TOYOTA HILUX CDSRXA4FD**

EMITIDO POR: UMUARAMA TOYOTA ITUMBIARA - GO			FONTE CONSULTA: 		
	CNPJ: 07.172.382/0005-03	ENDEREÇO: AVENIDA MODESTO DE CARVALHO				
Nº LAUDO: 789624	DATA EMISSÃO: 09/12/2025	BAIRO: DIAGRI - DIST AGROIND DE ITUMB	MUNICÍPIO: ITUMBIARA	ESTADO: GO

CAUTELAR PARTICULAR - CONFORME

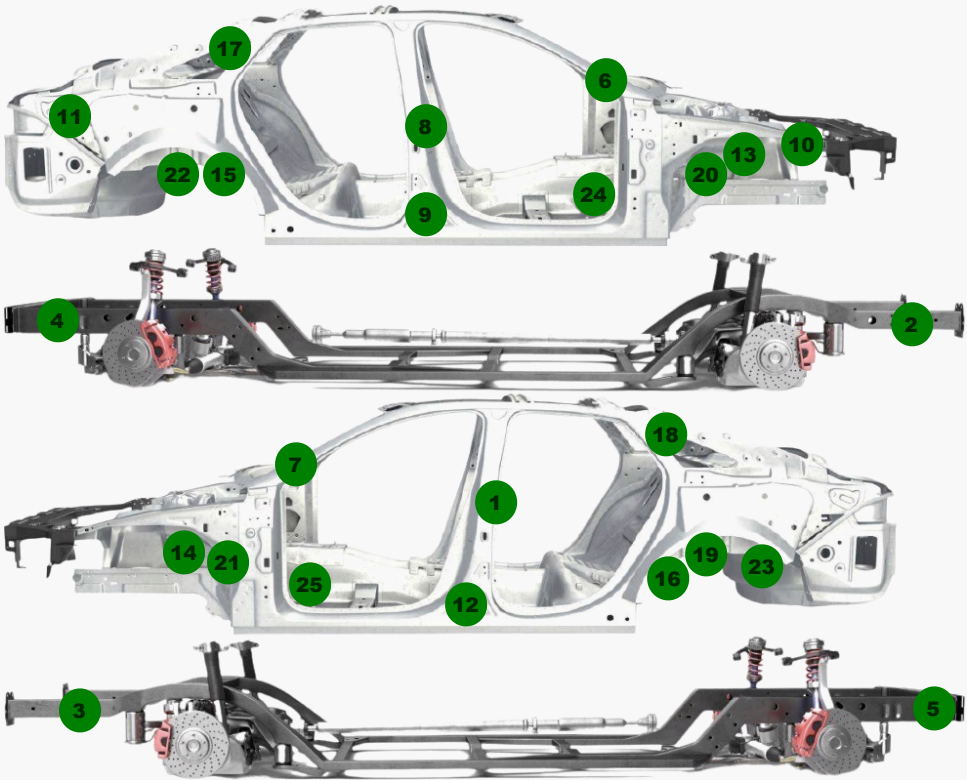
Análise e Originalidade de Estrutura e Agregados

Peça	Análise
1 - Coluna central esquerda	OK
3 - Longarina dianteira esquerda	OK
5 - Longarina traseira esquerda	OK
7 - Coluna Dianteira Esquerda	OK
9 - Caixa de Ar Direito	OK
11 - Painel traseiro	OK
13 - Torre de amortecedor diant. Direito	OK
15 - Torre de amortecedor tras. Direito	470 - OK
17 - Coluna Traseira Direita	OK
19 - Caixa de estepe	425 - OK
21 - Caixa de Roda Dianteira Esquerda	434 - OK
23 - Caixa de Roda Traseira Esquerda	443 - OK
25 - Assoalho Esquerdo	470 - OK

Peça	Análise
2 - Longarina dianteira direita	OK
4 - Longarina traseira direita	OK
6 - Coluna Dianteira Direita	OK
8 - Coluna central direita	OK
10 - PAINEL FRONTAL	Ok
12 - Caixa de Ar Esquerdo	OK
14 - Torre de amortecedor diant. Esquerdo	ok
16 - Torre do amortecedor tras. Esquerdo	461 - OK
18 - Coluna Traseira Esquerda	OK
20 - Caixa de Roda Dianteira Direita	417 - OK
22 - Caixa de Roda Traseira Direita	400 - OK
24 - Assoalho Direito	408 - OK
