LAUDO CAUTELAR VEICULAR - PEQUENO PORTE

Placa:	QOA6951	Estado:	MG	Odômetro:	134.375
Renavam:	1147729341			Emplacamento:	MINAS GERAIS
Marca/Modelo:	NISSAN/KICKS SV CVT				
Ano de Fabricação:	2018	Modelo:	2018	Solicitante Laudo:	Urca Seminovos - Uberlândia
Cor:	BRANCA			Proprietário Veículo:	LARISSA FERNANDA DO N CELESTE FE
Combustível:	ALCOOL / GASOLINA				
Número do Chassi:	94DFCAP15JB137070				
Número do Motor:	HR16178097T				
Município:	UBERLÂNDIA				
Conferente:	Jullia Alves				
Inspetor Técnico:	DEIVID SILVA				
Unidade:	MATRIZ: UBERLÂNDIA

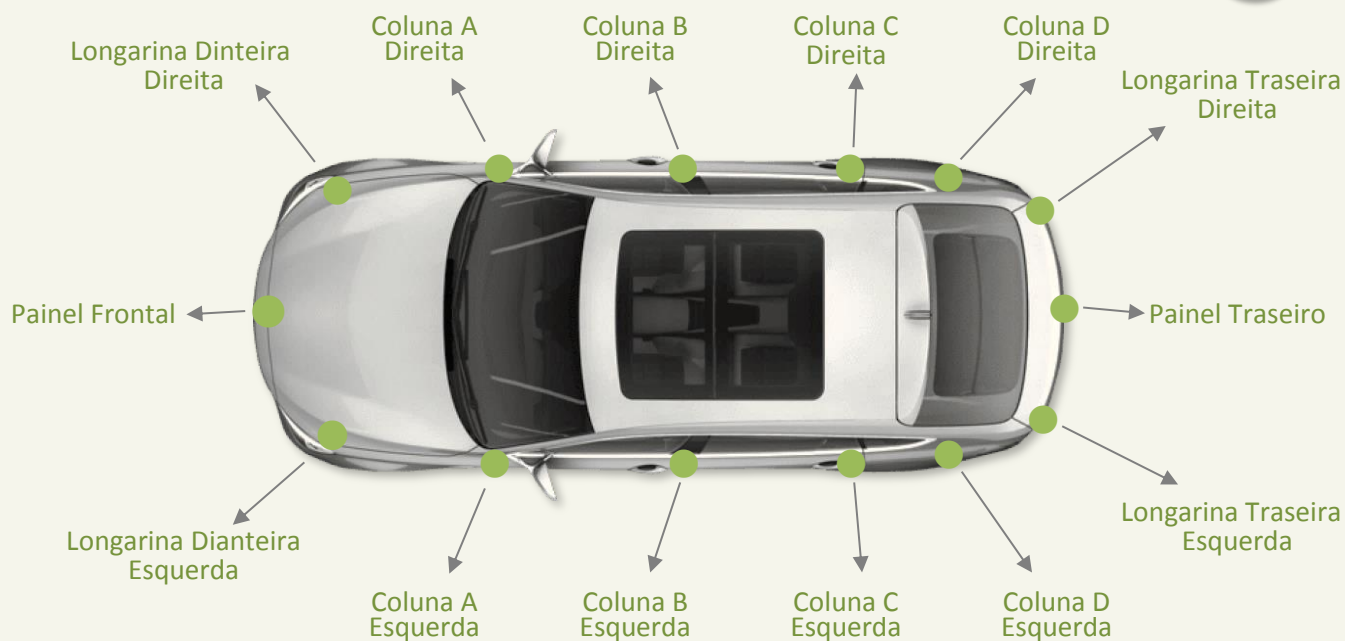
Detalhe da Situação Estrutural

Observações: VEÍCULO POSSUI REPINTURA NA TAMPA TRASEIRA REPINTADA E PORTAS DIANTEIRAS. RETOQUE DE PINTUR NO PARALAMA DIANTEIRO E TRASEIRO DIREITO. ASSOALHO DIANTEIRO DIREITO E ESQUERDO COM AMASSADO.

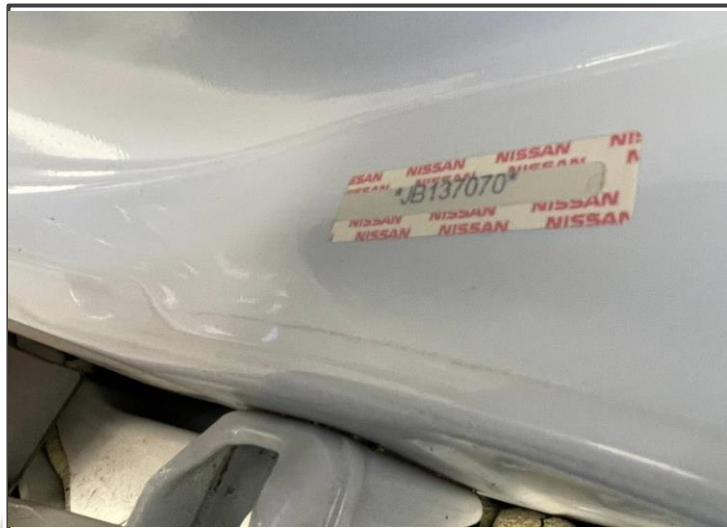
➔ Etiqueta Obrigatória da Coluna da Porta

➔ Etiqueta Obrigatória do Compartimento do Motor
