LAUDO CAUTELAR VEICULAR - PEQUENO PORTE

Placa:	FDJ7123	Estado:	MG	Odômetro:	174.635
Renavam:	478231016			Emplacamento:	São Paulo
Marca/Modelo:	I/VW JETTA 2.0				
Ano de Fabricação:	2012	Modelo:	2012	Solicitante Laudo:	Saga - Volkswagen
Cor:	Branca			Proprietário Veículo:	DANIELLA APARECIDA GOMES SILVA
Combustível:	Alcool / Gasolina				
Número do Chassi:	3VWDJ2168CM141524			Conferente:	KAREN BENITH
Número do Motor:	CKJ019713			Inspetor Técnico:	DEIVID SILVA
Município:	UBERLÂNDIA			Unidade:	MATRIZ: UBERLÂNDIA

Conclusão do Laudo: VEÍCULO APROVADO COM OBSERVAÇÕES

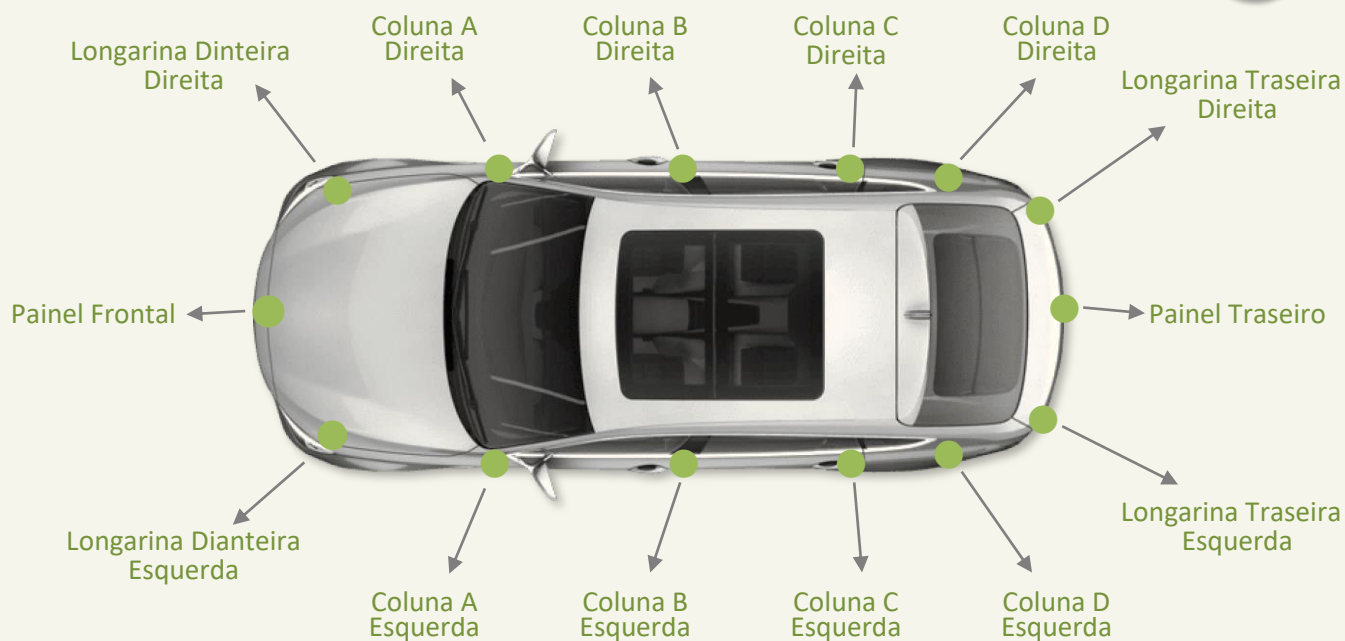
Detalhe da Situação Estrutural

Observações: VEÍCULO POSSUI RETOQUES DE PINTURA.
