LAUDO CAUTELAR VEICULAR - PEQUENO PORTE

Placa:	DWR2788	Estado:	MG
Renavam:	942413326		
Marca/Modelo:	I/PEUGEOT 307SD 20S A GR		
Ano de Fabricação:	2007	Modelo:	2008
Cor:	Preta		
Combustível:	Gasolina		
Número do Chassi:	8AD3DRFJ28G010772		
Número do Motor:	10LH5D1571084		
Município:	UBERLÂNDIA

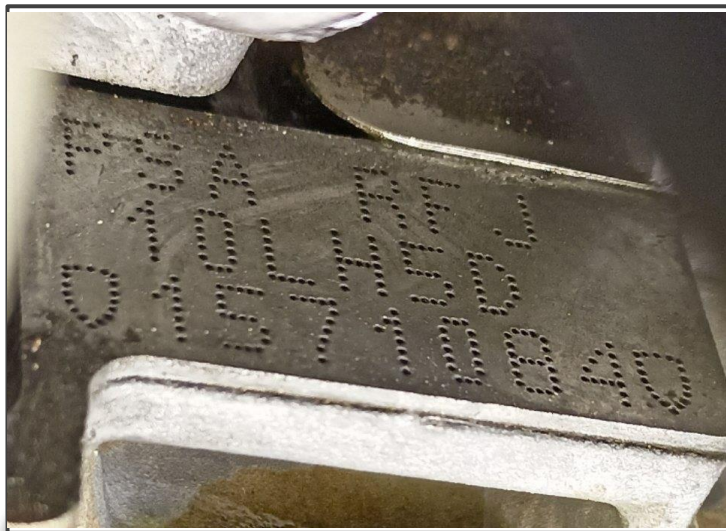
Macro Foto Nº Chassi: **8AD3DRFJ28G010772**

- ✓ NÃO Apresentava Indícios Evidentes de Adulteração (Chassi ORIGINAL).
- ✓ Efetuada a Pesquisa da Ficha de Montagem do Veículo; Constata-se que o Chassi era Original de Fábrica.
