LAUDO CAUTELAR VEICULAR - PEQUENO PORTE

Placa:	PQS8248	Estado:	GO
Renavam:	1100882003		
Marca/Modelo:	HONDA/CIVIC SPORT CVT		
Ano de Fabricação:	2016	Modelo:	2017
Cor:	PRETA		
Combustível:	ALCOOL / GASOLINA		
Número do Chassi:	93HFC2630HZ105019		
Número do Motor:	R20Z57303622		
Município:	ITUMBIARA

Solicitante Laudo:	Urca Honda - Itumbiara
Proprietário Veículo:	ANDERSON BOTINO

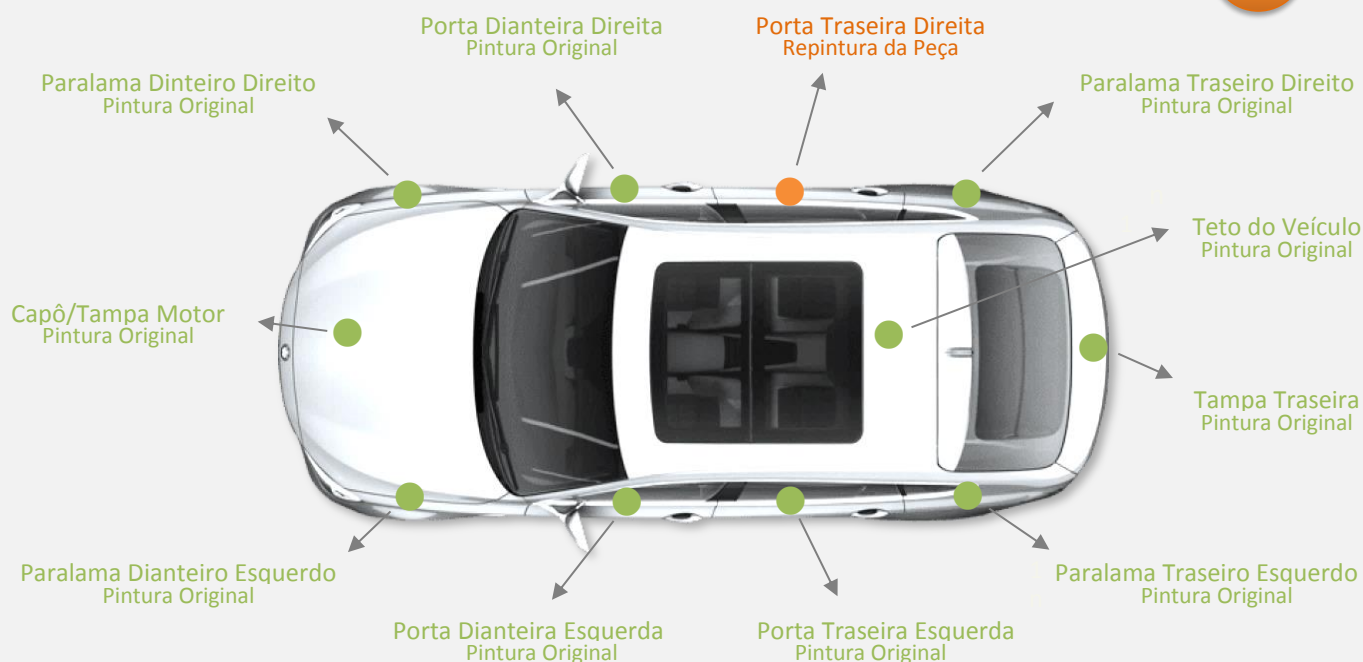
Detalhe do Teste de Pintura

Observações: VEÍCULO POSSUI REPINTURA NA PORTA TRASEIRA DIREITA.
