LAUDO CAUTELAR VEICULAR - PEQUENO PORTE

Placa:	RUR1A64	Estado:	MG
Renavam:	1315216270		
Marca/Modelo:	NISSAN/KICKS ADVANCE CVT		
Ano de Fabricação:	2022	Modelo:	2022
Cor:	PRATA		
Combustível:	ALCOOL / GASOLINA		
Número do Chassi:	94DFCAP15NB153554		
Número do Motor:	HR16049355N		
Município:	UBERLÂNDIA

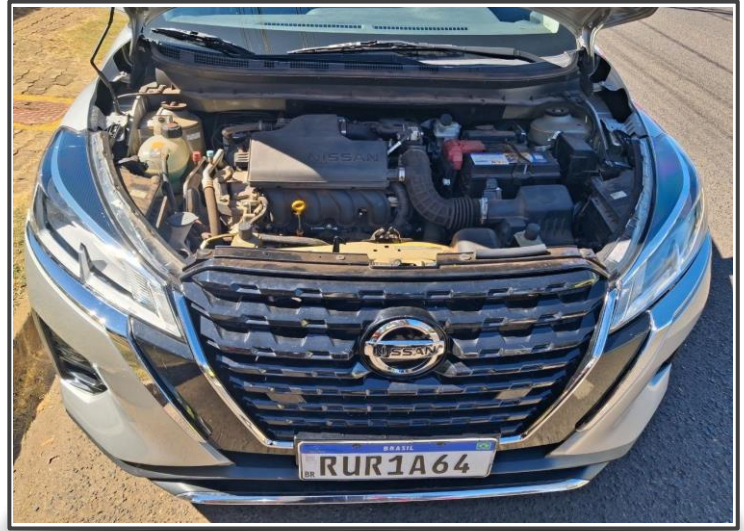
- Dianteiro (Para-Brisas) ⚠ Vidro Não Original (Grav. Paralela).
- Porta Diant. Esquerda: ✓ Vidro Original.
- Porta Tras. Esquerda: ✓ Vidro Original.
- Lateral Tras. Esquerda: ✓ Vidros Inexistentes.
- Vidro Traseiro: ✓ Vidro Original.
- Porta Diant. Direita: ✓ Vidro Original.
- Porta Tras. Direita: ✓ Vidro Original.
- Lateral Tras. Direita: ✓ Vidros Inexistentes.

Foto das Condições do vidro dianteiro (Para-brisa)
