LAUDO CAUTELAR VEICULAR - PEQUENO PORTE

Placa:	QUH1598	Estado:	MG
Renavam:	1198101889		
Marca/Modelo:	NISSAN/KICKS SV CVT		
Ano de Fabricação:	2019	Modelo:	2020
Cor:	PRATA		
Combustível:	ALCOOL / GASOLINA		
Número do Chassi:	94DFCAP15LB206047		
Número do Motor:	HR16286497T		
Município:	UBERLÂNDIA

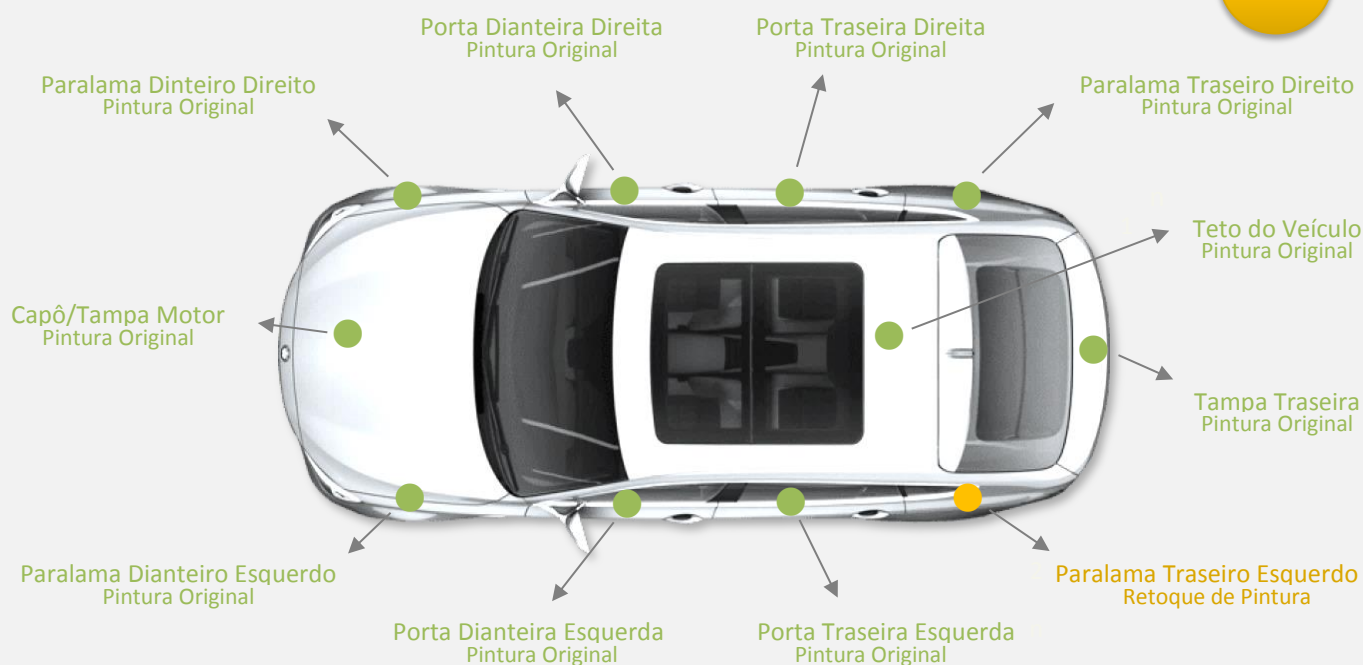
Detalhe do Teste de Pintura

Observações: VEÍCULO POSSUI RETOQUE DE PINTURA DO PÁRALAMA TRASEIRO ESQUERDO.
