LAUDO CAUTELAR VEICULAR - PEQUENO PORTE

Placa:	RMD4D70	Estado:	MG
Renavam:	1248649262		
Marca/Modelo:	FORD/KA SE 1.5 SD C		
Ano de Fabricação:	2020	Modelo:	2021
Cor:	PRETA		
Combustível:	ALCOOL / GASOLINA		
Número do Chassi:	9BFZH54S5M8085892		
Número do Motor:	Y2KGM8085892		
Município:	UBERLANDIA

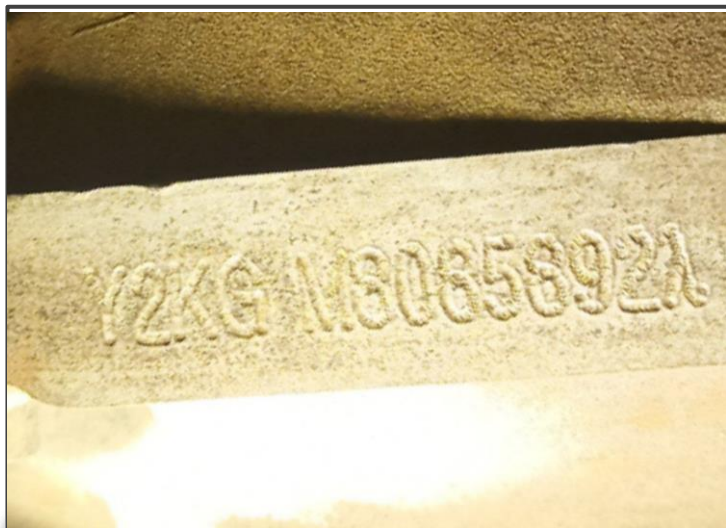
Macro Foto Nº Chassi: **9BFZH54S5M8085892**

- ✓ NÃO Apresentava Indícios Evidentes de Adulteração (Chassi ORIGINAL).
- ✓ Efetuada a Pesquisa da Ficha de Montagem do Veículo; Constatou-se que o Chassi era Original de Fábrica.
