LAUDO CAUTELAR VEICULAR - PEQUENO PORTE

Placa:	NYA1C25	Estado:	MG
Renavam:	463217780		
Marca/Modelo:	I/FORD FOCUS HC FLEX		
Ano de Fabricação:	2011	Modelo:	2012
Cor:	PRATA		
Combustível:	ALCOOL / GASOLINA		
Número do Chassi:	8AFUZZFHCCJ499700		
Número do Motor:	MUDBCJ499700		
Município:	ARAGUARI

Conclusão do Laudo: ⚠ VEÍCULO APROVADO COM OBSERVAÇÕES

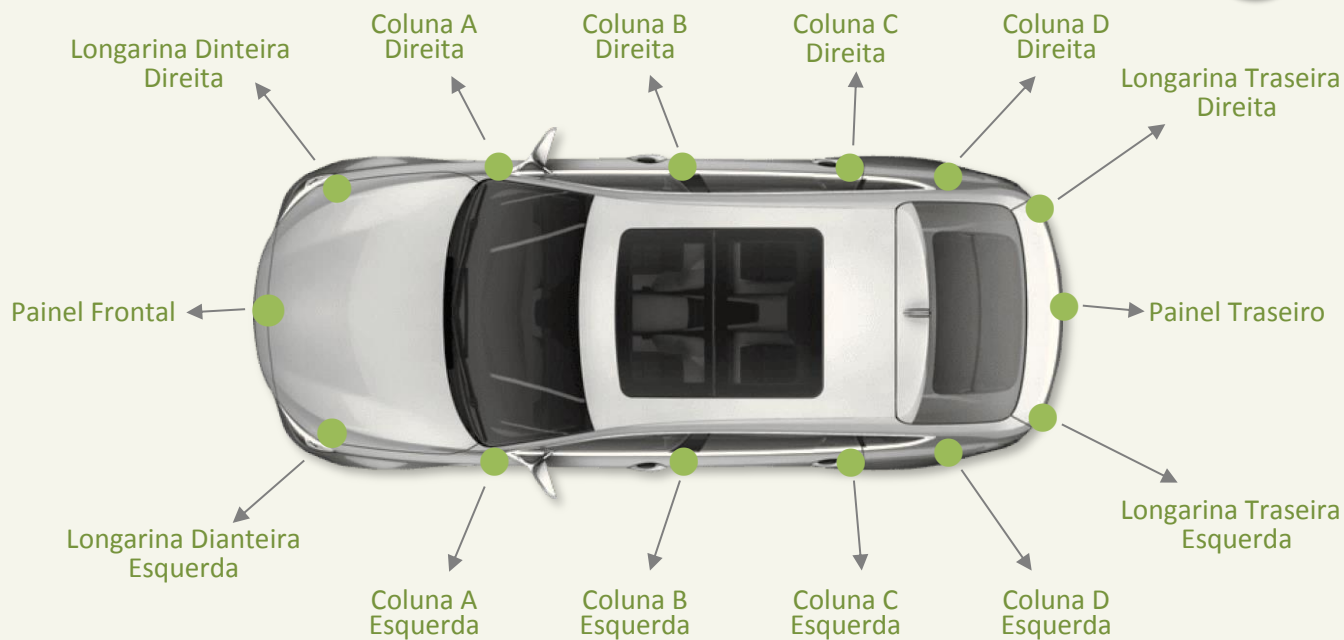
Detalhe da Situação Estrutural

Observações: VEÍCULO POSSUI RETOQUES DE PINTURA COM MASSA. PARABRISA TRINCADO.
