Nº da vistoria: 871678

2.0 Cautelar de Caminhonete Cabine Dupla

Modelo:
VW AMAROK CD 4X4 COMF

Data da vistoria:
04/05/2026

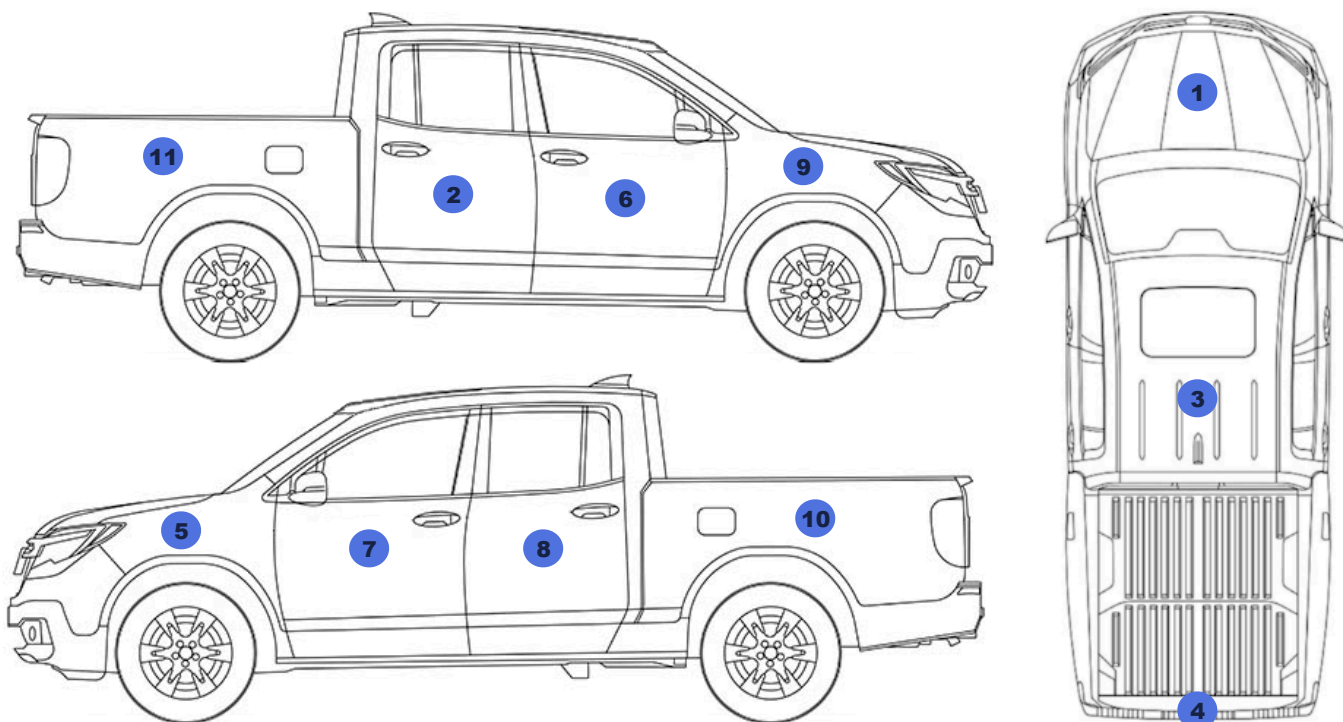
Lateral Esquerda

AMASSADO

Lateral Direita

TAMPA TRASEIRA

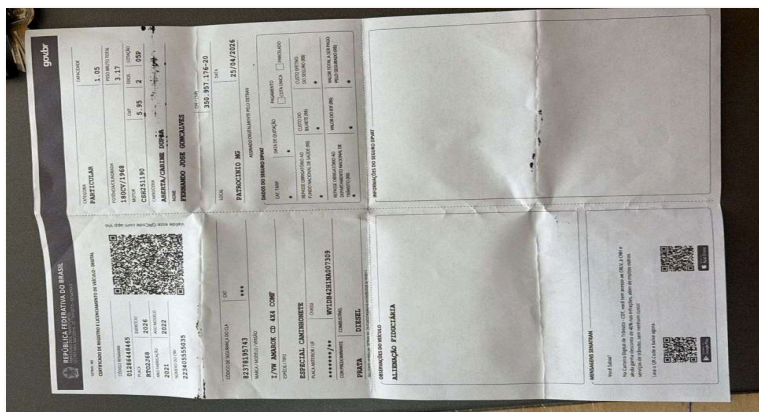
CRLV/CRV

Em conformidade

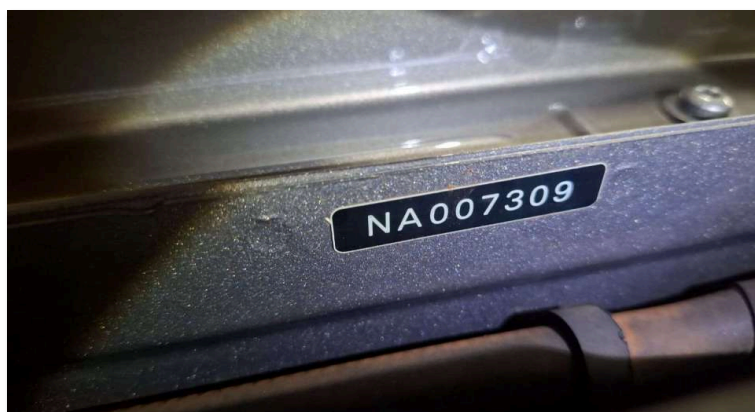
GRAVAÇÃO VIDRO PARA-BRISA

Regravado, porém coincide com o n° do chassi

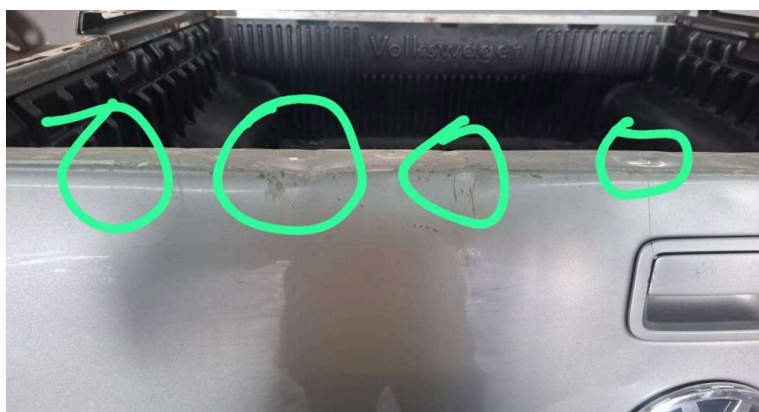
AVARIA/AMASSADO LATERAL ESQUERDA

AVARIA/AMASSADO LATERAL DIREITA

AVARIA/AMASSADO TAMPA TRASEIRA
