LAUDO CAUTELAR VEICULAR - PEQUENO PORTE

Placa:	QQH5886	Estado:	MG
Renavam:	1184487607		
Marca/Modelo:	JEEP/COMPASS LIMITED D		
Ano de Fabricação:	2019	Modelo:	2019
Cor:	BRANCA		
Combustível:	DIESEL		
Número do Chassi:	988675136KKJ39725		
Número do Motor:	552616748670125		
Município:	UBERABA

Solicitante Laudo:	San Marco - JEEP
Proprietário Veículo:	MOISES JOAO ALVES

Conferente:	PATRICIA RAMOS
Inspetor Técnico:	MICHEL MAGALHAES
Unidade:	MATRIZ: UBERLÂNDIA

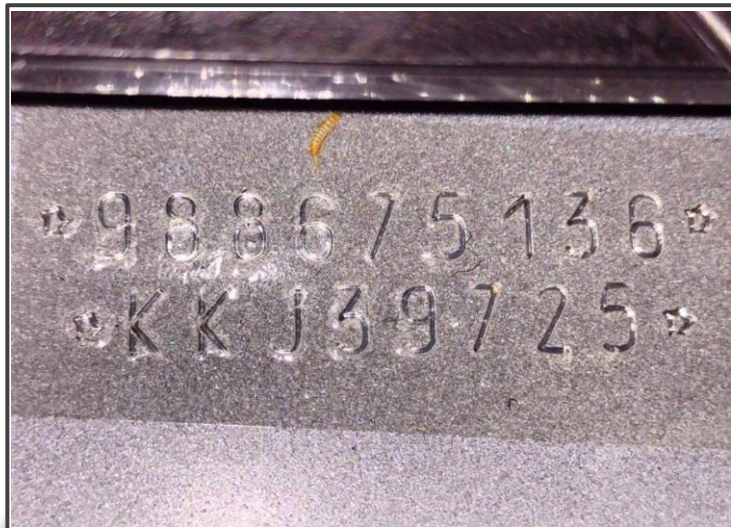
Macro Foto Nº Chassi: **988675136KKJ39725**

- ✓ NÃO Apresentava Indícios Evidentes de Adulteração (Chassi ORIGINAL).
- ✓ Efetuada a Pesquisa da Ficha de Montagem do Veículo; Constata-se que o Chassi era Original de Fábrica.

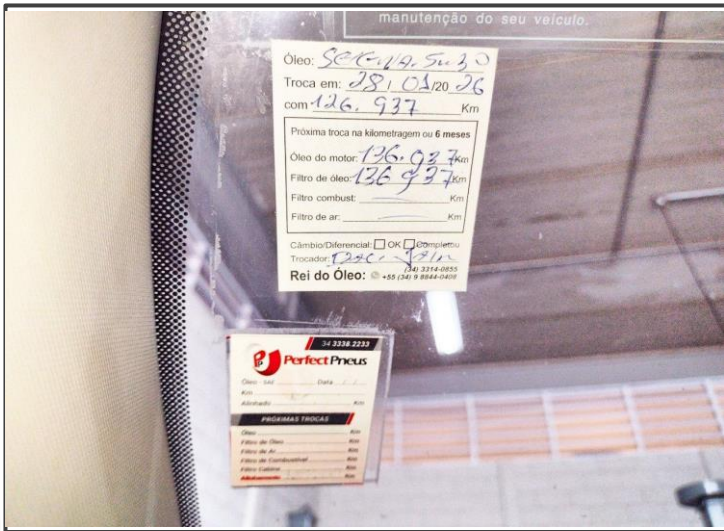
➡ Foto das Condições do vidro dianteiro (Para-brisa)

Observações: VEÍCULO POSSUI O PÁRA BRISA TRINCADO, SENDO NECESSÁRIO A TROCA DO MESMO.
