LAUDO CAUTELAR VEICULAR - PEQUENO PORTE

Placa:	HLW9124	Estado:	MG
Renavam:	451877330		
Marca/Modelo:	FORD/KA FLEX		
Ano de Fabricação:	2012	Modelo:	2012
Cor:	PRETA		
Combustível:	ALCOOL / GASOLINA		
Número do Chassi:	9BFZK53A7CB377135		
Número do Motor:	SMRBC377135		
Município:	LAGOA FORMOSA

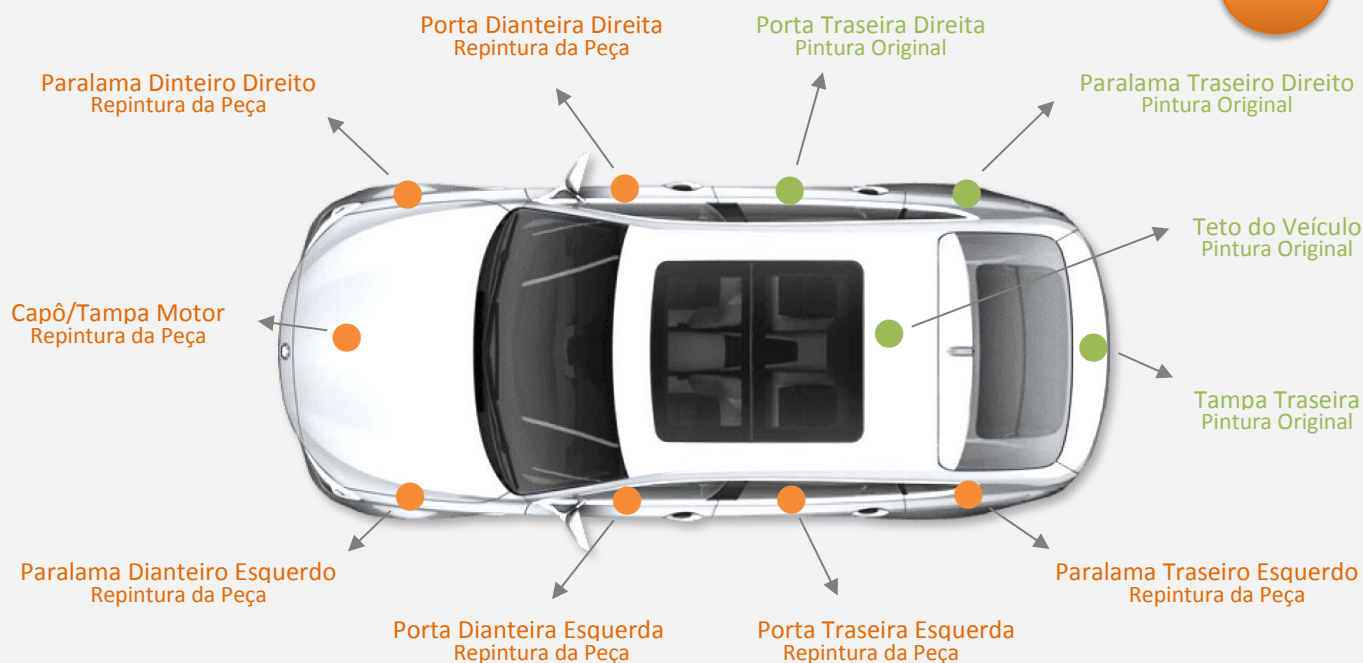
Detalhe do Teste de Pintura

Observações: VEÍCULO POSSUI REPINTURA EM TODA A LATERAL ESQUERDA, PARA-LAMA DIANTEIRO DIREITO, CAPÔ E PORTA DIANTEIRA DIREITA. CHASSI COM PRINCÍPIO DE OXIDAÇÃO.
