Vistoria Cautelar Caminhonete

Veículo:
FIAT/TORO FREEDOM AT9 D
2018/2019 - BRANCA - DIESEL

Cliente:
MOTO MINAS LTDA

INSPEÇÃO, VISTORIA E PERÍCIA AUTOMOTIVA

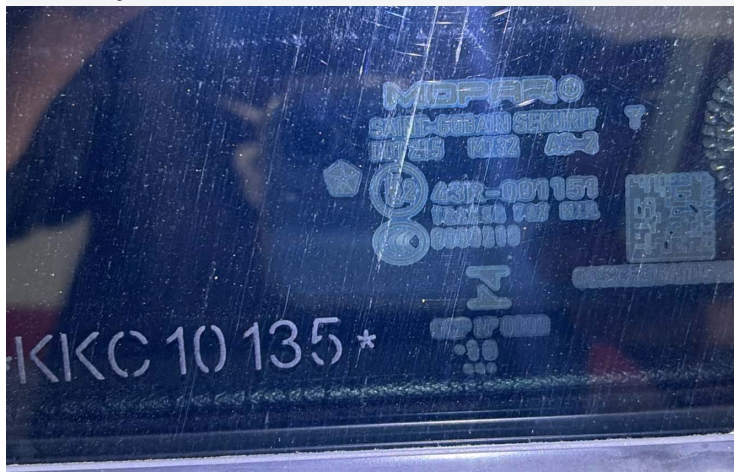
Gravação do vidro dianteiro esquerdo

✓ Dentro dos padrões

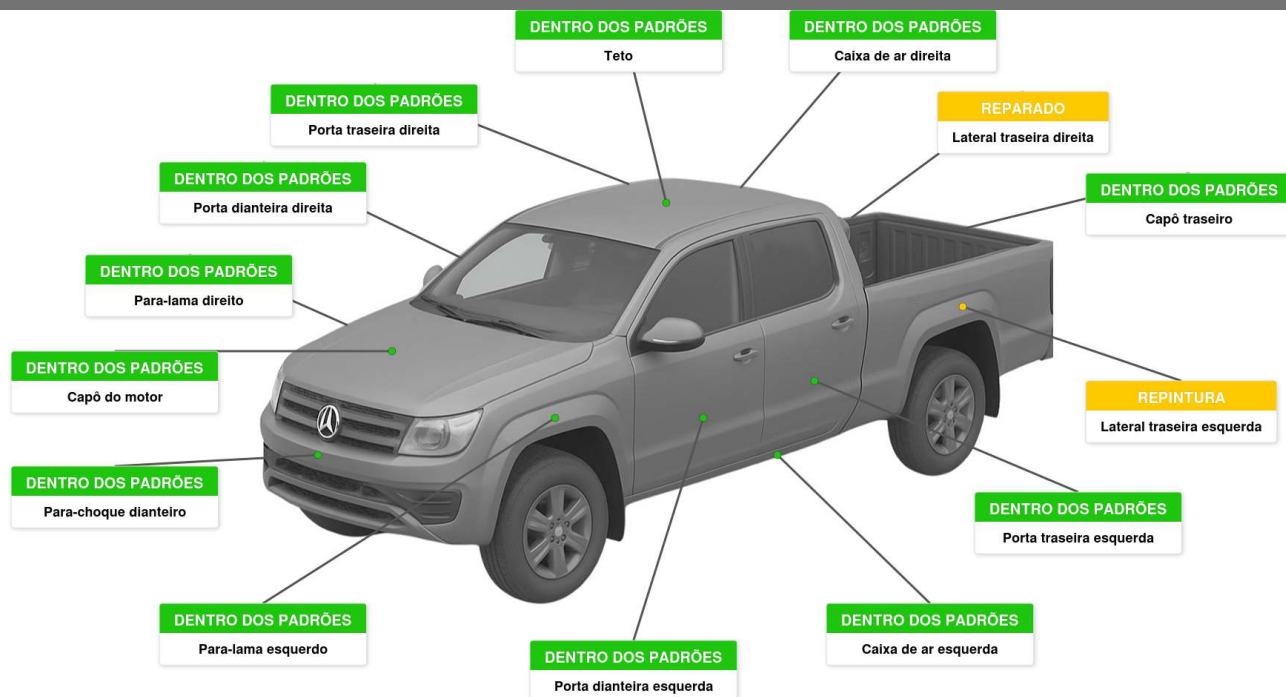
ESTRUTURA

PINTURA

Constatado que o veículo possui vidros dianteiro e traseiro substituídos, porém devidamente regravados, com numeração coincidente ao chassi do veículo, sem divergências de identificação. Verificou-se ainda a presença de reparo e repintura na lateral esquerda (L.E.) e lateral direita (L.D.), caracterizando intervenção estética na carroceria.
