VISTORIA CAUTELAR: 986663

FABRICANTE/MARCA:	HONDA
ANO FAB./MODELO:	2022/2022
PLACA:	SCJ3H93
Nº DO CHASSI NO VEÍC.:	93HGN2650NK110641
Nº DO CHASSI NA BIN:	93HGN2650NK110641
Nº DO CHASSI NO CRLV:	93HGN2650NK110641
Nº DO CÂMBIO NO VEÍC.:	Não Informado
Nº DO CÂMBIO NA BIN:	Não Informado

MODELO/VERSÃO:	CITY EX
COR:	PRATA
CIDADE:	ITUMBIARA-GO
Nº DO MOTOR NO VEÍC.:	L15C6-2116102
Nº DO MOTOR NA BIN:	L15C6-2116102
Nº DO MOTOR NO CRLV:	L15C6-2116102
COMBUSTÍVEL:	ALCOOL/GASOLINA
KM:	80056

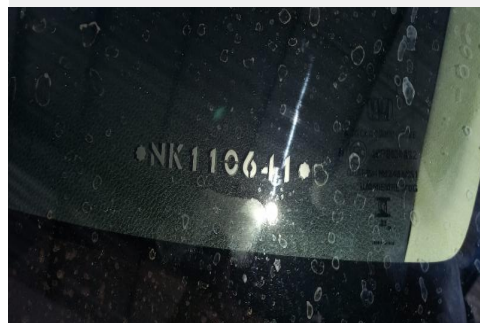
PARA-BRISA

605 - ORIGINAL/DENTRO DO PADRÃO
