LAUDO CAUTELAR VEICULAR - PEQUENO PORTE

Placa:	PZP8I35	Estado:	GO
Renavam:	1119295588		
Marca/Modelo:	FORD/KA SE 1.0 HA B		
Ano de Fabricação:	2017	Modelo:	2018
Cor:	BRANCA		
Combustível:	ALCOOL / GASOLINA		
Número do Chassi:	9BFZH55L0J8010620		
Número do Motor:	XNKAJ8010620		
Município:	ITUMBIARA

DG VISTORIAS VEICULARES LTDA - EMPRESA CREDENCIADA DE VISTORIA (ECV) - PORTARIA CET ECVS 1290

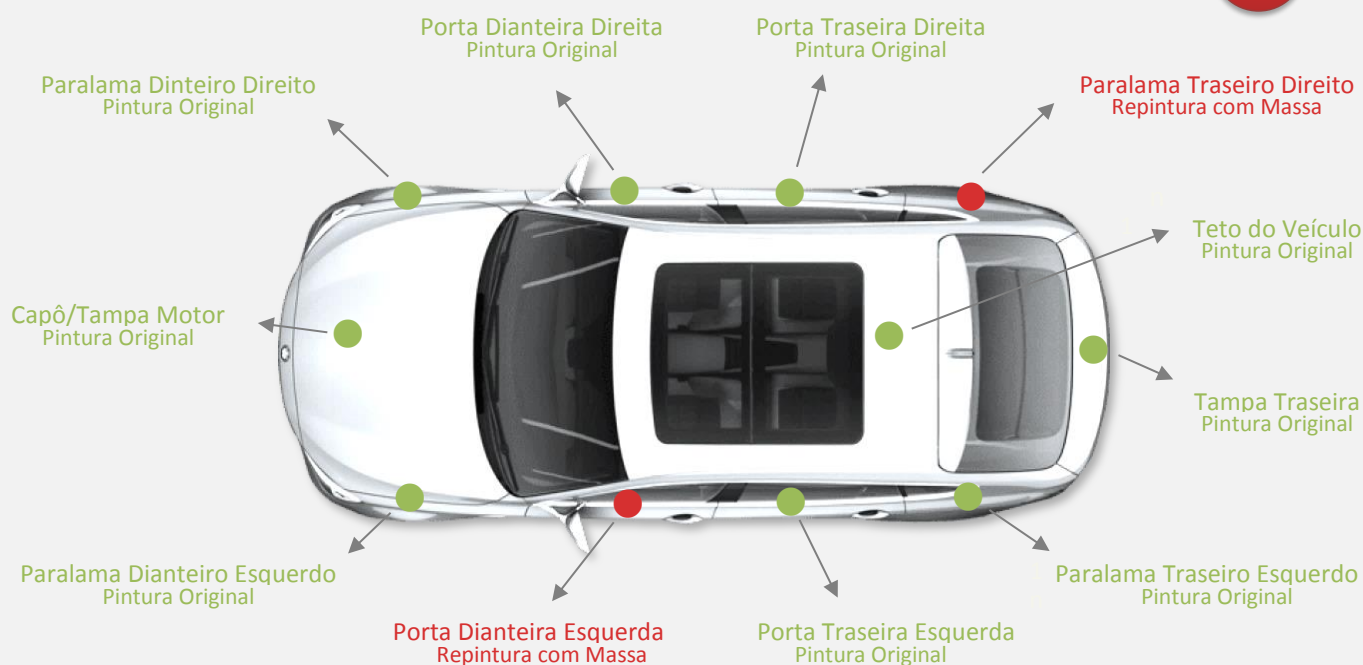
Detalhe do Teste de Pintura

Observações: VEÍCULO POSSUI REPINTURA COM MASSA NO PARALAMA TRASEIRO DIREITO E NA PORTA DO MOTORISTA.

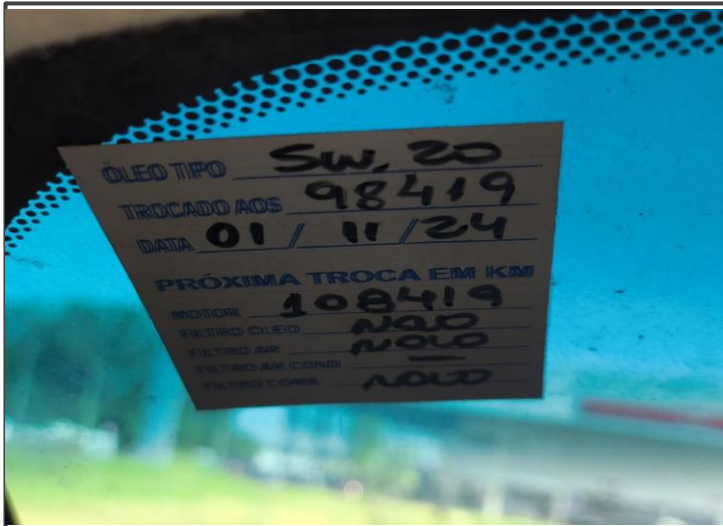
➡ Foto das Condições do vidro dianteiro (Para-brisa)

- Dianteiro (Para-Brisas) ⚠ Vidro Não Original (Grav. Paralela).
- Porta Diant. Esquerda: ✓ Vidro Original.
- Porta Tras. Esquerda: ✓ Vidro Original.
- Lateral Tras. Esquerda: ✓ Vidros Inexistentes.
- Vidro Traseiro: ✓ Vidro Original.
- Porta Diant. Direita: ✓ Vidro Original.
- Porta Tras. Direita: ✓ Vidro Original.
- Lateral Tras. Direita: ✓ Vidros Inexistentes.
