Nome Fantasia: AUDITEC

PLACA
SCA9A35

MODELO
SUZUKI JIMNY SIE
4YOUA

VISTORIA

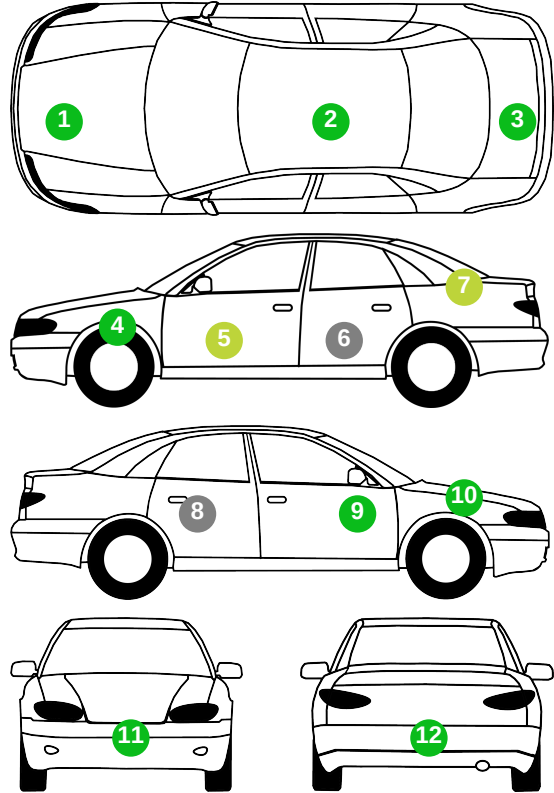
PINTURA

- 1 CAPÔ: OK
- 2 TETO PINTURA: OK
- 3 TAMPA DO PORTA MALAS: OK
- 4 PARALAMA DIANTEIRO ESQUERDO: OK
- 5 PORTA DIANTEIRA ESQUERDA: PEQUENOS RISCOS/AMASSADO
- 6 PORTA TRASEIRA ESQUERDA: NÃO APLICÁVEL
- 7 LATERAL TRASEIRA ESQUERDA: PEQUENOS RISCOS/AMASSADO
- 8 PORTA TRASEIRA DIREITA: NÃO APLICÁVEL
- 9 PORTA DIANTEIRA DIREITA: OK
- 10 PARA-LAMA DIANTEIRO DIREITO: OK
- 11 PARA-CHOQUE DIANTEIRO: OK
- 12 PARA-CHOQUE TRASEIRO: OK
