APROVADO

NO. LAUDO:	5724689
DATA DE VISTORIA:	07/04/2026 11:03
UNIDADE:	UBERLÂNDIA
PRESTADOR DE SERVIÇO:	SV VISTORIAS UBERLANDIA LTDA
CNPJ:	44132059000109
CLIENTE CONTRATANTE:	CARBIG UBERLANDIA

MARCA:	HYUNDAI
MODELO:	HB20 1.6A COMF
COR:	PRATA
ANO FABRICAÇÃO:	2018
ANO MODELO:	2019
PLACA:	FNV0F79
RENAVAM:	01165871375
KM:	118645
COMBUSTÍVEL:	FLEX

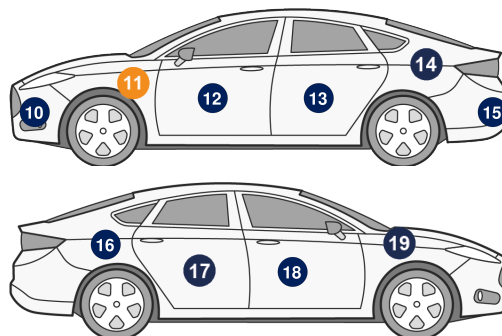
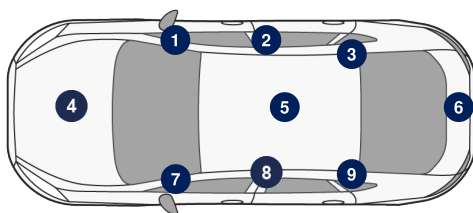
1 - COLUNA DIANTEIRA DIREITA:	PINTURA EM BOAS CONDIÇÕES
2 - COLUNA CENTRAL DIREITA:	PINTURA EM BOAS CONDIÇÕES
3 - COLUNA TRASEIRA DIREITA:	PINTURA EM BOAS CONDIÇÕES
4 - CAPÔ DIANTEIRO:	PINTURA EM BOAS CONDIÇÕES
5 - TETO:	PINTURA EM BOAS CONDIÇÕES
6 - TAMPA TRASEIRA:	PINTURA EM BOAS CONDIÇÕES
7 - COLUNA DIANTEIRA ESQUERDA:	PINTURA EM BOAS CONDIÇÕES
8 - COLUNA CENTRAL ESQUERDA:	PINTURA EM BOAS CONDIÇÕES
9 - COLUNA TRASEIRA ESQUERDA:	PINTURA EM BOAS CONDIÇÕES

10 - PARA-CHOQUE DIANTEIRO:	PINTURA EM BOAS CONDIÇÕES
11 - PARA-LAMA DIANTEIRO ESQUERDO:	PINTURA EM BOAS CONDIÇÕES COM RETOQUE
12 - PORTA DIANTEIRA ESQUERDA:	PINTURA EM BOAS CONDIÇÕES
13 - PORTA TRASEIRA ESQUERDA:	PINTURA EM BOAS CONDIÇÕES
14 - LATERAL TRASEIRA ESQUERDA:	PINTURA EM BOAS CONDIÇÕES
15 - PARA-CHOQUE TRASEIRO:	PINTURA EM BOAS CONDIÇÕES

16 - LATERAL TRASEIRA DIREITA:	PINTURA EM BOAS CONDIÇÕES
17 - PORTA TRASEIRA DIREITA:	PINTURA EM BOAS CONDIÇÕES
18 - PORTA DIANTEIRA DIREITA:	PINTURA EM BOAS CONDIÇÕES
19 - PARA-LAMA DIANTEIRO DIREITO:	PINTURA EM BOAS CONDIÇÕES

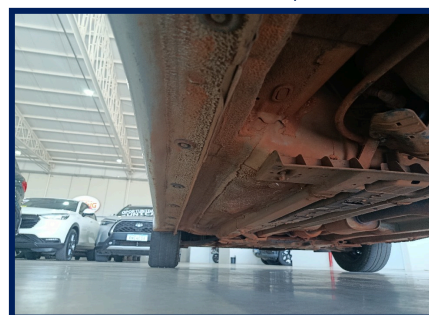
Longarina dianti/direita

SEM AVARIAS APARENTES
